Dr. Efraín Ovando Shelley y Dra. Renata A. González R.
Aspectos geotécnicos para el rescate de dos edificios emblemáticos de la antigua zona lacustre de la Cuenca de México"

15 de mayo de 2024

Restaurante *Los Manantiales*, Xochimilco, D.F.

Edificio de la Antigua Academia de San Carlos

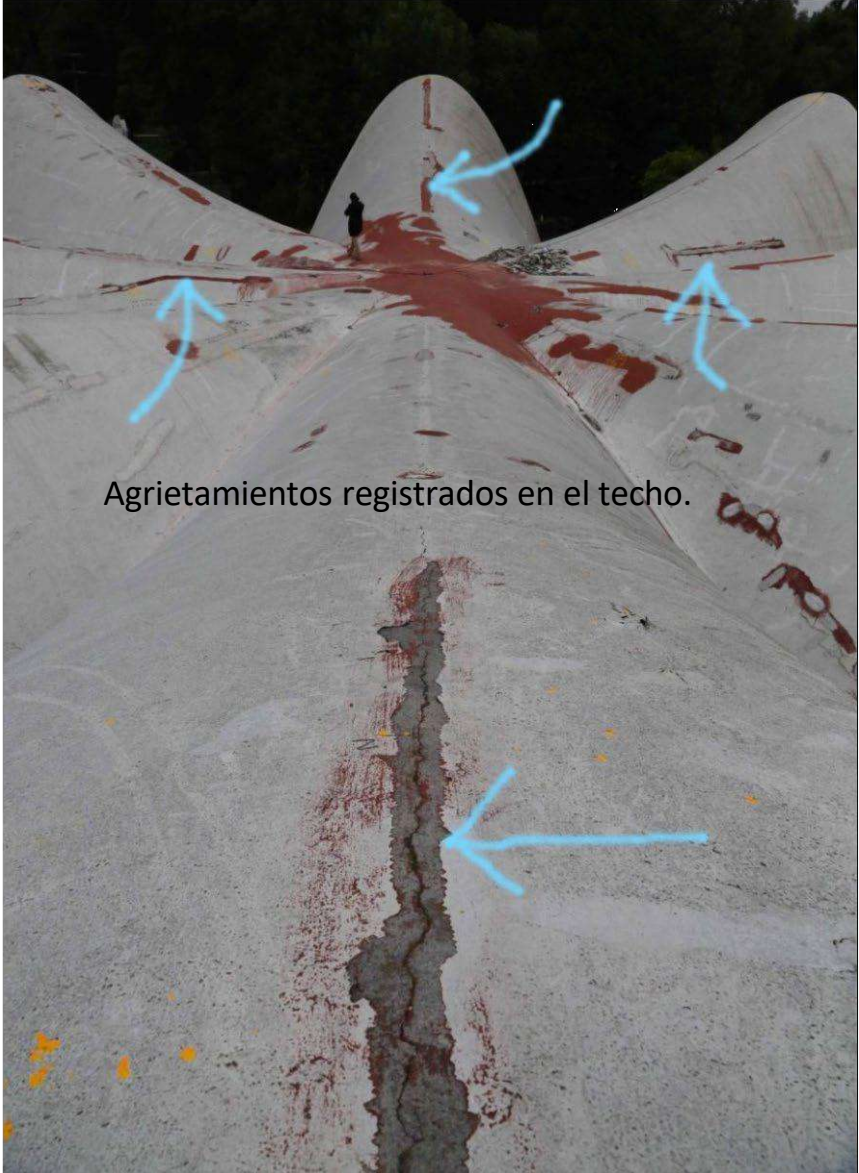
Agrietamientos registrados en el techo.

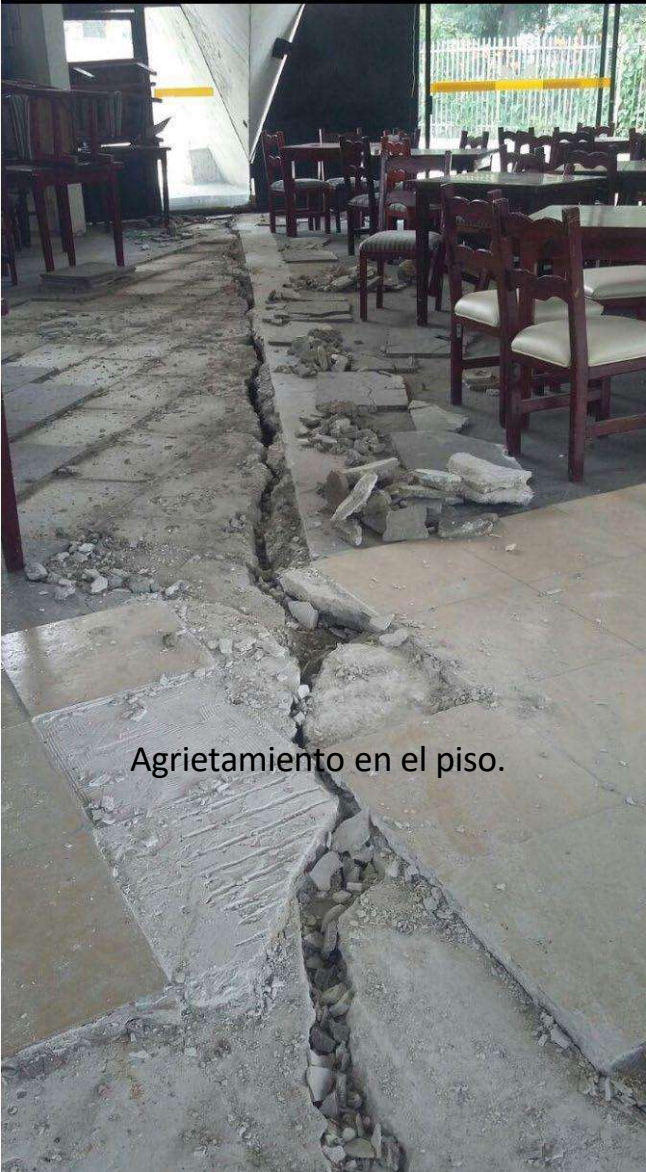
Agrietamiento en el piso.

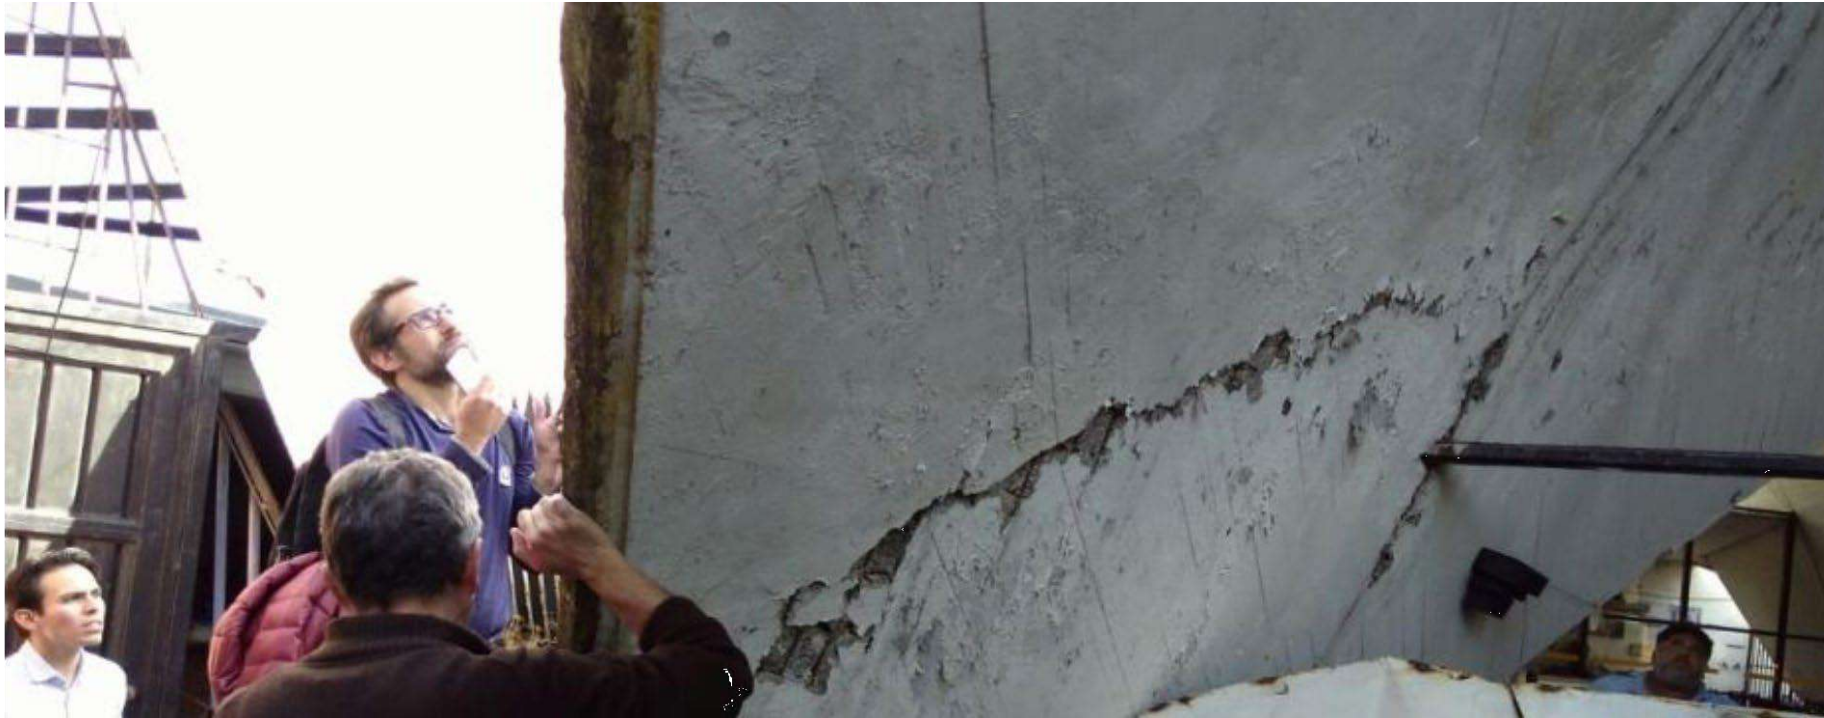
El inmueble prácticamente se partió en dos, esto derivado del sismo de septiembre del 2017. La línea punteada en azul representa la geometría original del cañón, **a punto de colapsar**. También se detecta la perforación de las losas por la cancelería.

Es muy probable que antes del temblor de 2017 ya se habían acumulado diferenciales de hundimiento los cuales favorecieron la aparición de los daños estructurales provocados por el temblor

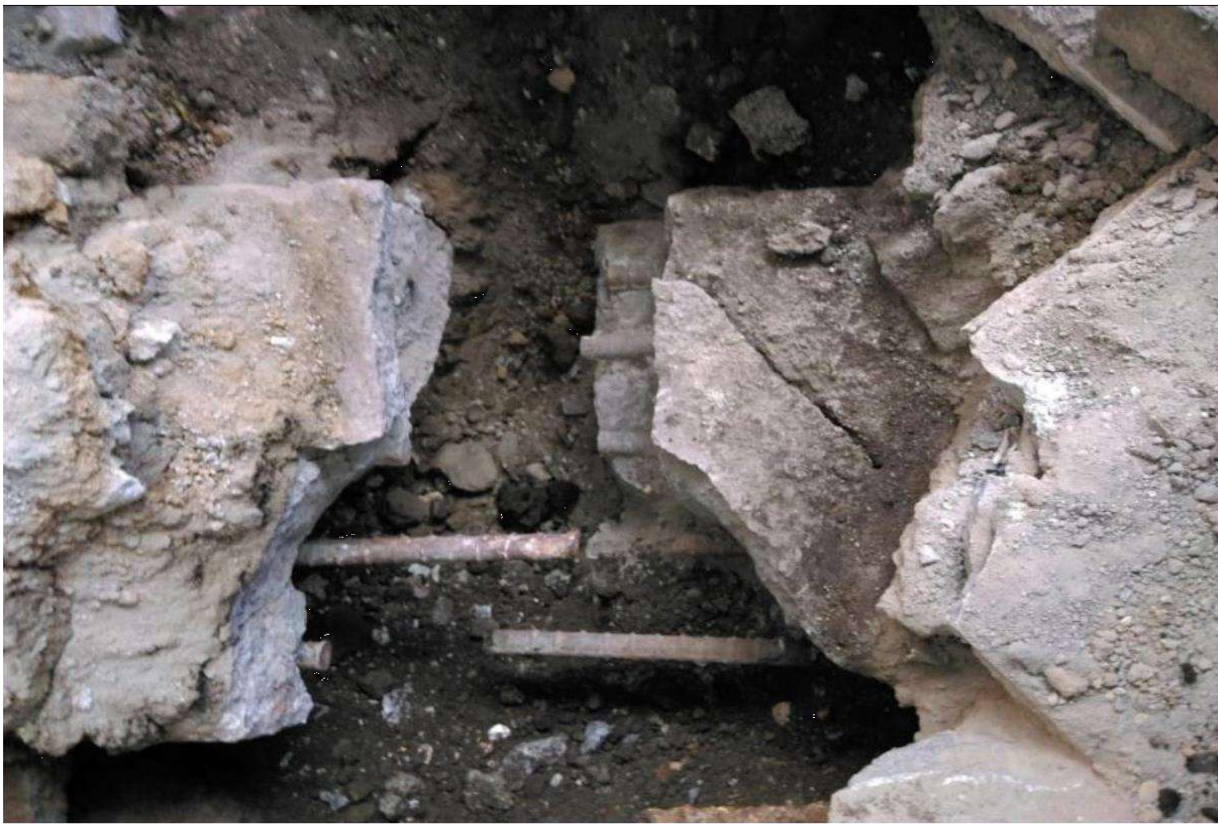
Rompimiento de la liga perimetral que une las zapatas aisladas, provocando que éstas tengan un desplazamiento hacia el exterior.

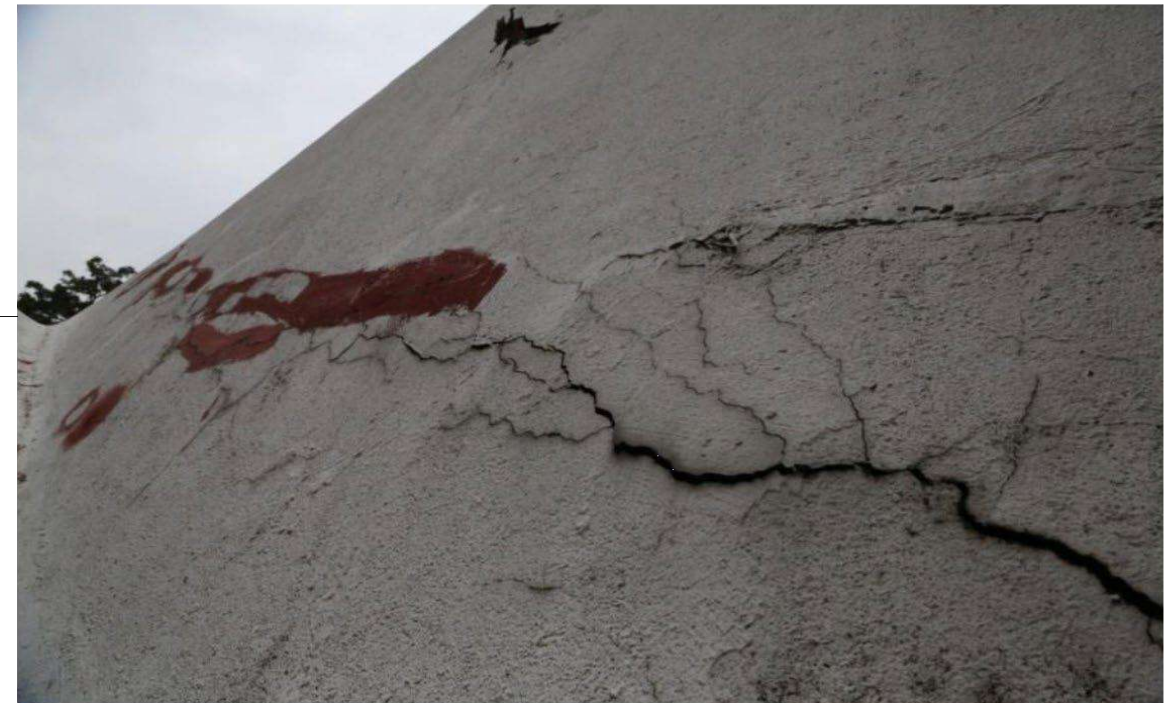
Grietas severas en el lecho alto de la nave, producto del desplazamiento de los cimientos.

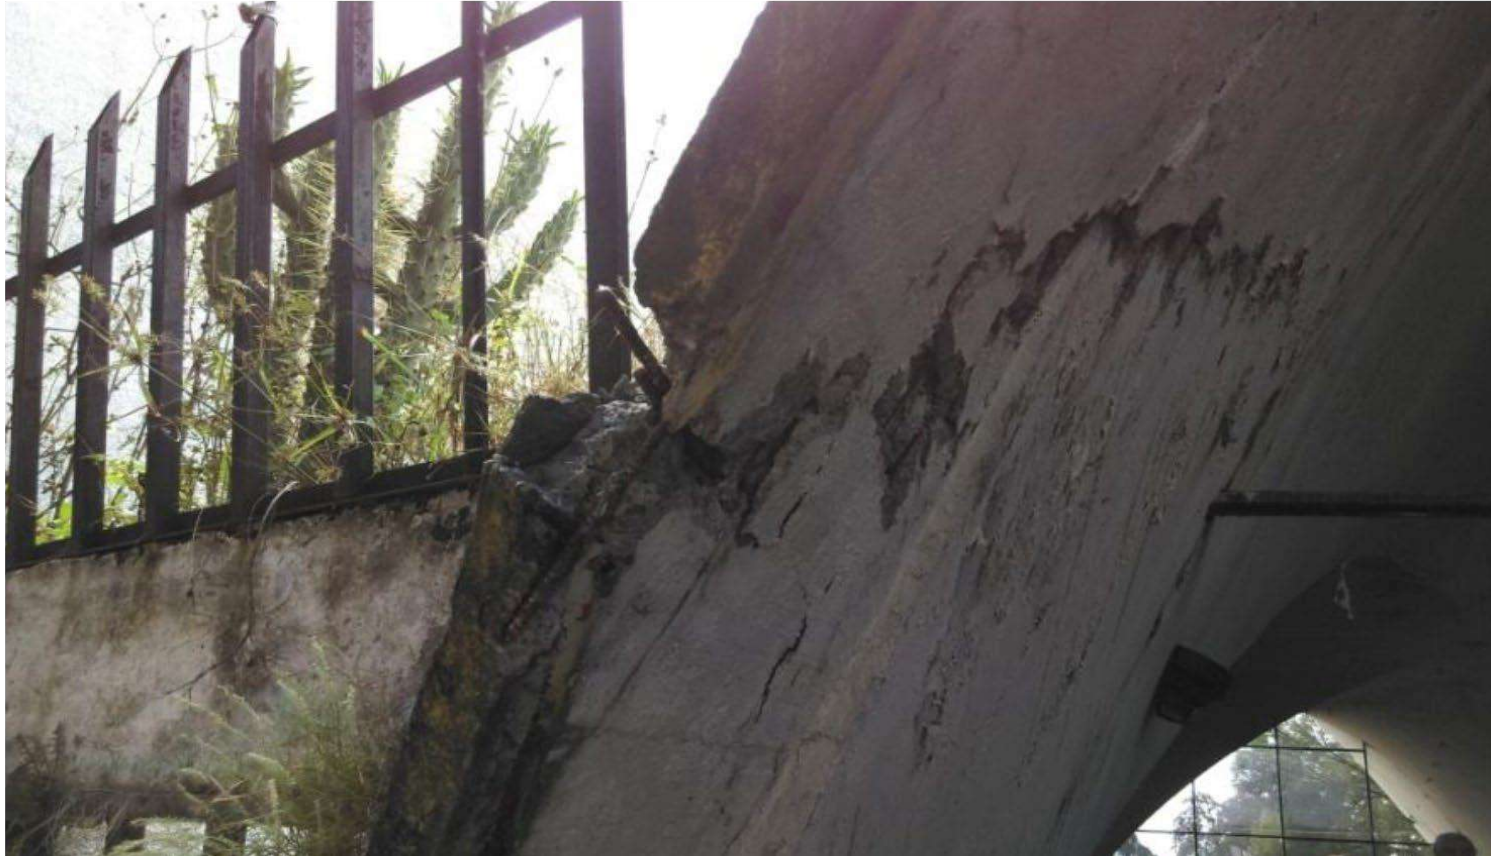
Punto de fractura de uno de los cañones parabólicos. Causando una contraflecha aproximada de 25 cm.

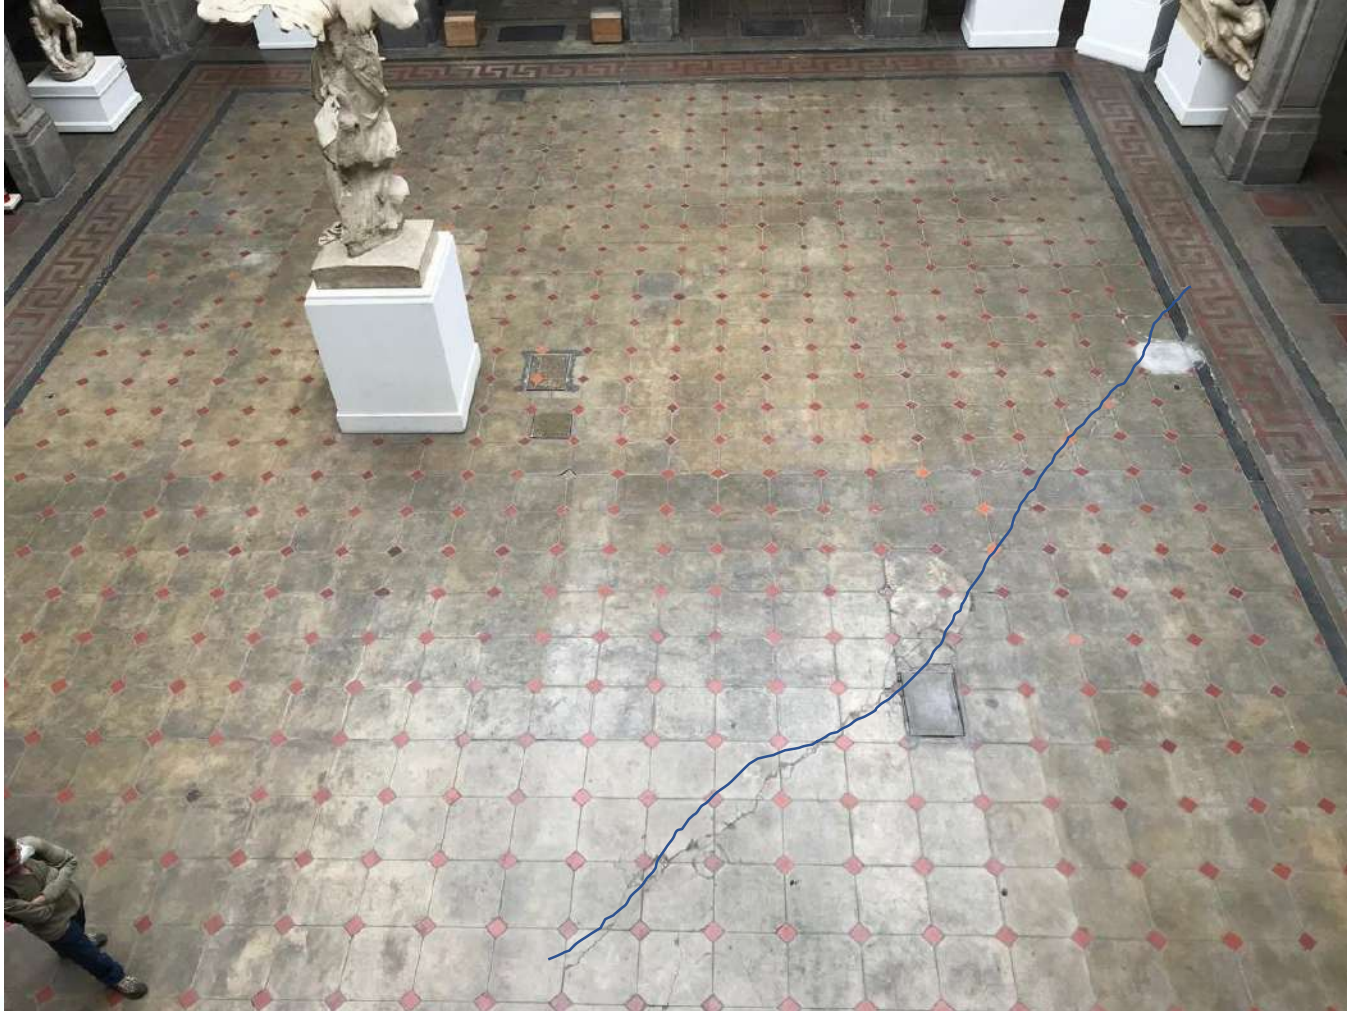
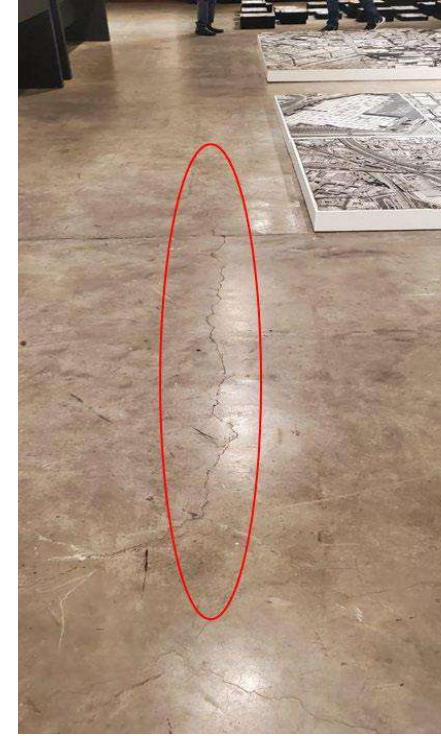
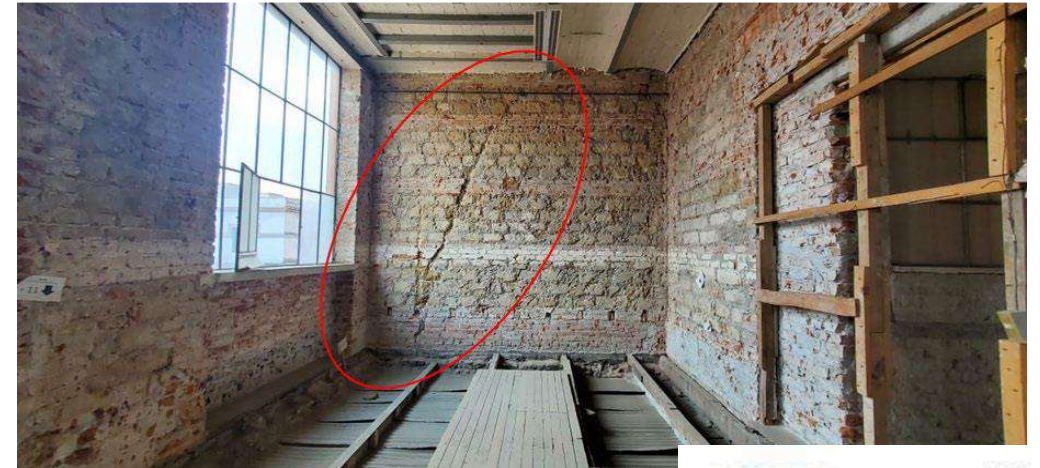
Ejemplos de grietas detectadas en la Academia

- La velocidad del hundimiento regional disminuirá con el tiempo y los asentamientos de tipo diferencial se irán acumulando en la estructura.
- Resulta muy probable que se generen nuevas grietas y fisuras en los diferentes elementos arquitectónicos que componen a la Academia de San Carlos.

- Se debe continuar con el monitoreo continuo de los asentamientos diferenciales que se presentarán en el inmueble de la Academia de San Carlos.
- Será necesaria la revisión e intervención de las diferentes grietas y fisuras por parte de especialistas en la materia a fin, de detectar de forma temprana algún problema que a futuro que pudiese comprometer gravemente la seguridad y estabilidad de la estructura y que, al día de hoy, no es el caso.
