XXVIII  
CONSEJO DIRECTIVO

# Introducción al estudio no lineal de mamposterías sin refuerzo

17 de mayo de 2024

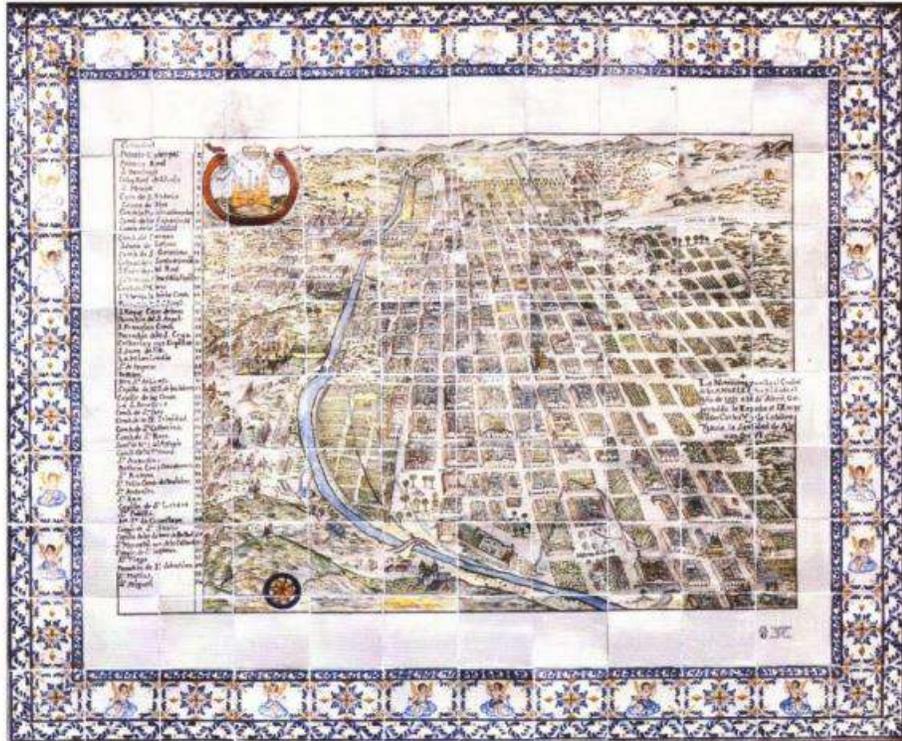
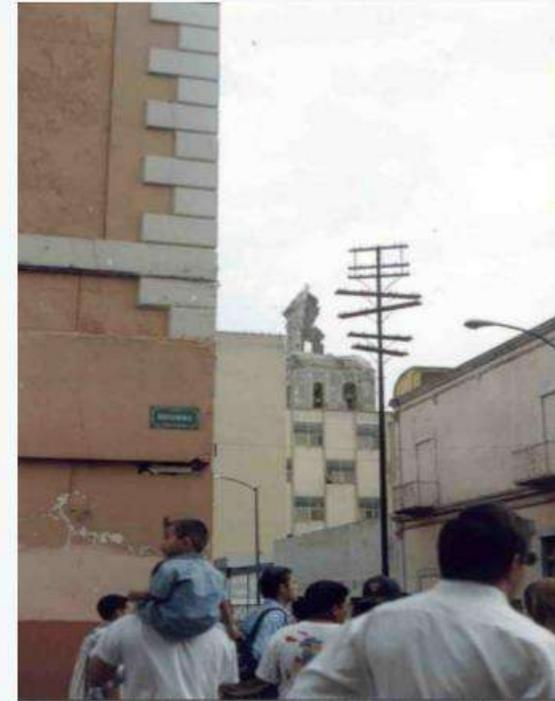
- Plano de la ciudad de Puebla, 1650, Antonio Pedro Molero, 2022

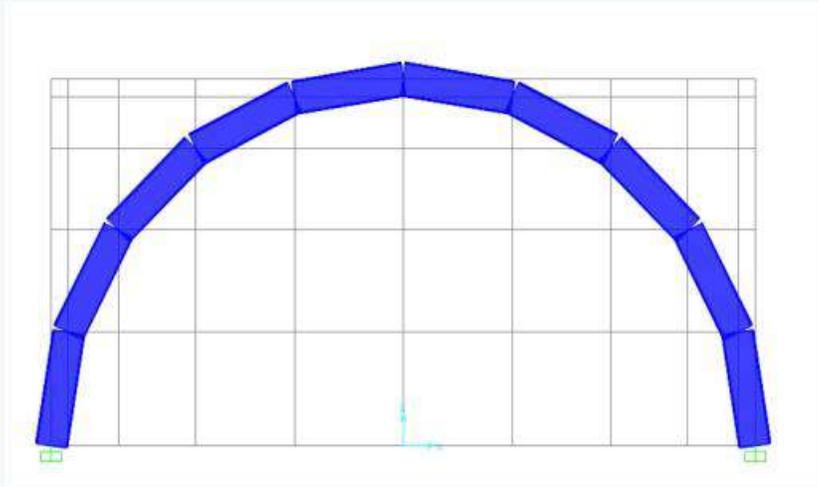
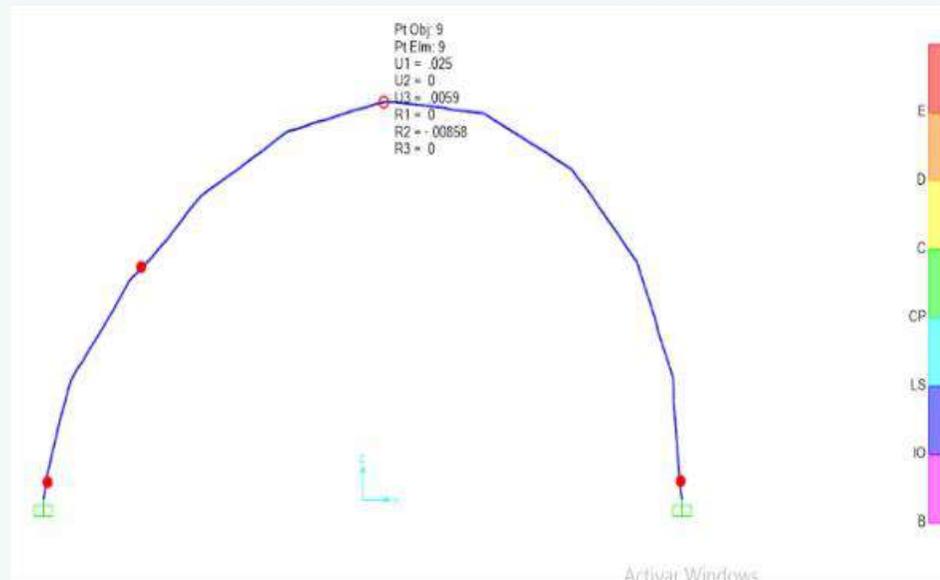
### Nonlinear Material Data

- Análisis de Estructuras de mampostería sin refuerzo, Tesina para obtener el grado de Maestra en Ingeniería Estructural de María Dolores Cuellar Juárez, 2014; el trabajo tuvo como objetivo presentar una metodología alternativa al análisis de estructuras de mampostería sin refuerzo, con especial énfasis en arcos. Con el programa SAP2000 se realizó un análisis pushover considerando el comportamiento no lineal del material.

Hysteresis Type: Takeda

Strain	Stress	Point ID
1	-0.01	-7.0307	E
2	-7.500E-03	-7.0307	
3	-5.450E-03	-7.0307	
4	-5.000E-03	-52.7302	-C
5	4.620E-04	-52.7302	
6	-3.080E-04	-35.1535	
7	-1.540E-04	-17.5767	
8	0	0	A
9	3.750E-05	0.3515	B
10	5.250E-05	0.0352	E

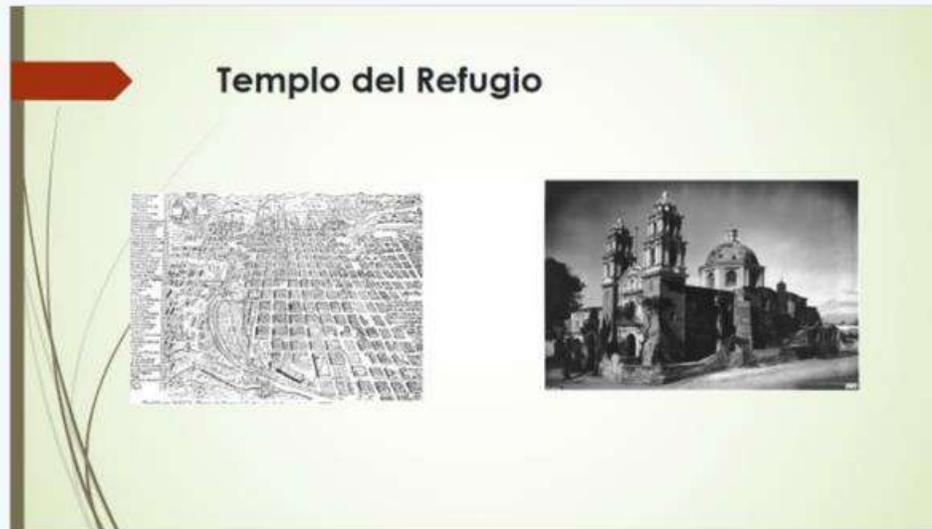
Figura 6 Traza inicial de la ciudad y fotografía del templo a principios del siglo XX

A continuación se presenta el templo del Refugio, construido a mediados del siglo XVIII en la parte norte de la traza original de la ciudad donde se iniciaba el camino a Tlaxcala, y que había presentado daños en sismos anteriores al del 16 de junio de 1999, probablemente en el siglo XIX, el colapso de la cúpula principal y en agosto de 1973 daños en torres y tambor de la cúpula principal.

El templo había sufrido modificaciones importantes como la demolición de un muro que separaba la nave del templo de la zona del camerín y que servía de soporte a una parte de la cúpula del camerín. La cúpula del crucero principal es de estilo diferente a la cúpula del camerín, existe una referencia que señala que la cúpula original colapsó en un temblor ocurrido en 1864, además dicho crucero sólo tenía tres contrafuertes con trazo y dimensiones diferentes, lo que indica que se construyeron en etapas posteriores a la nave (Lozano, 2007).

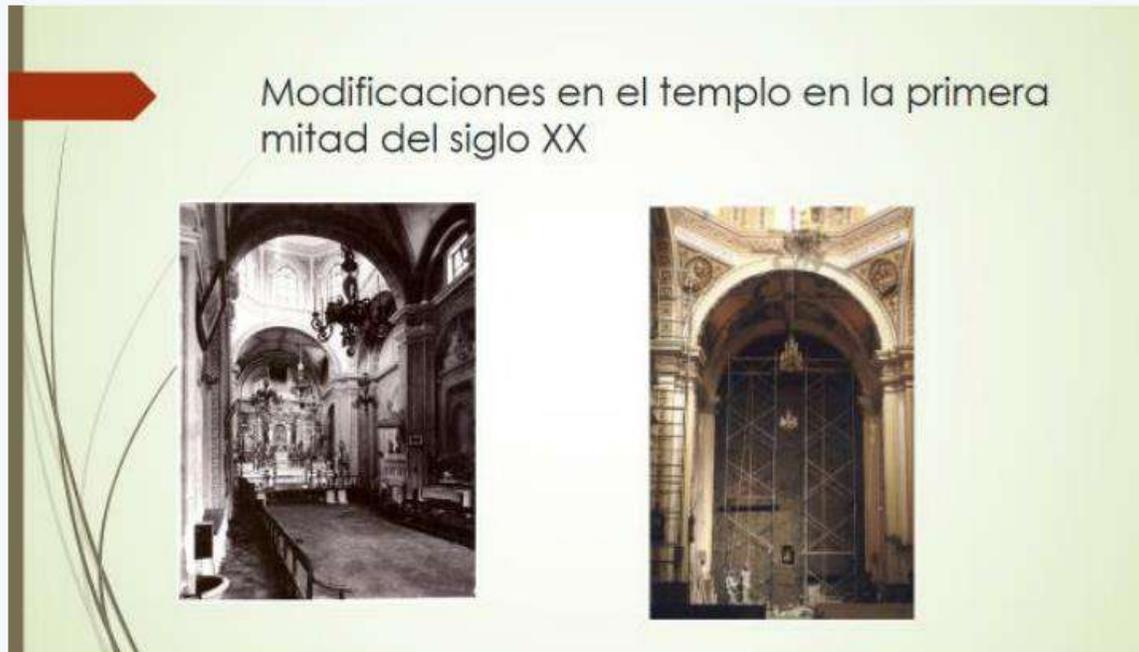
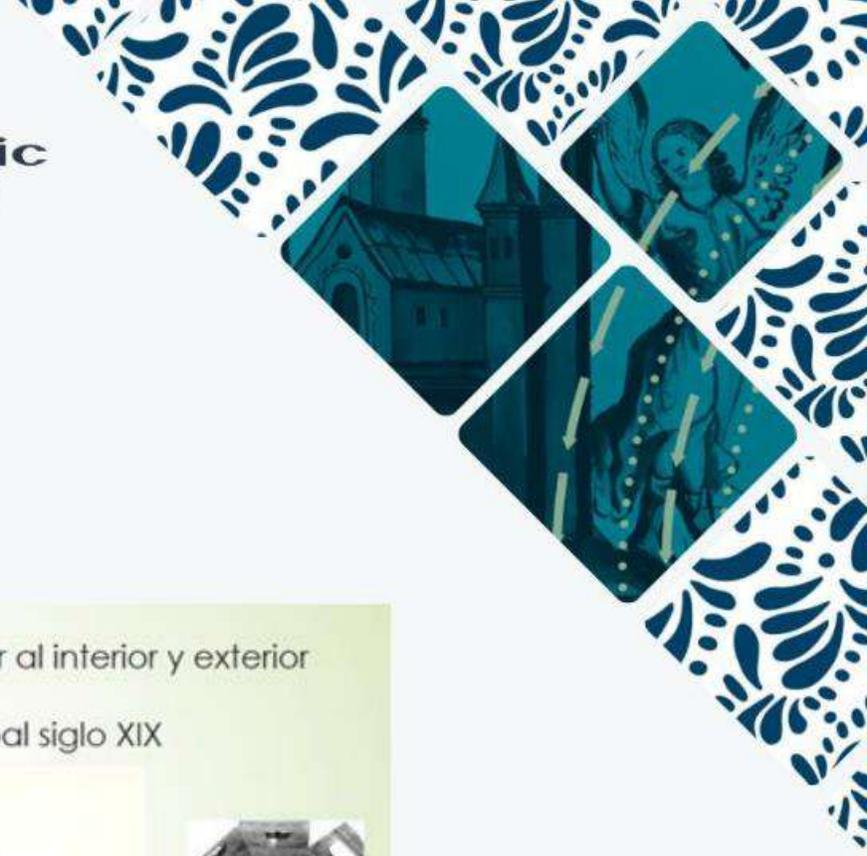
Daños relacionados con el macro elemento 04

Daños en ventanas del tambor al interior y exterior (73 y 99); posible colapso cúpula principal siglo XIX

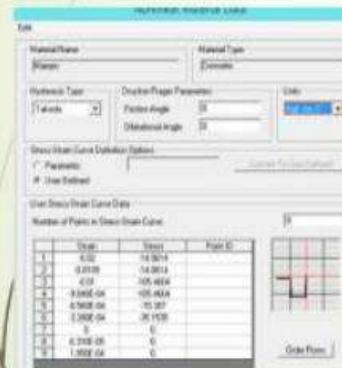
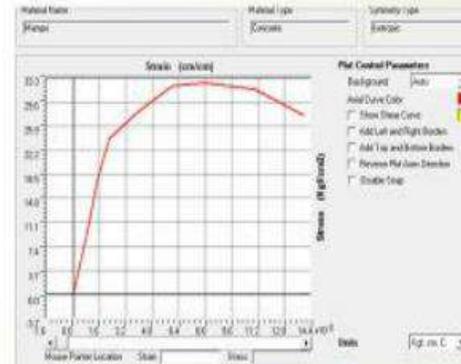
## Ley esfuerzo-deformación para la mampostería

Segunda opción máximo de 32.5 kg/cm<sup>2</sup>

Modelo de 8 barras para el análisis estático no lineal del macro elemento 03

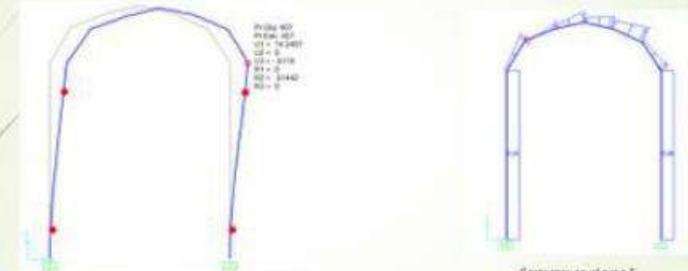
Paso 5 mecanismo de colapso push lateral, desplazamiento en cm

Certeras en el paso 5  
 $v/W = 31/122 = 0.256$

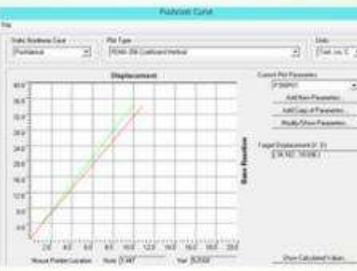
FEMA 356	Método del Coeficiente			
V	15.00	T	D	4.85 cm

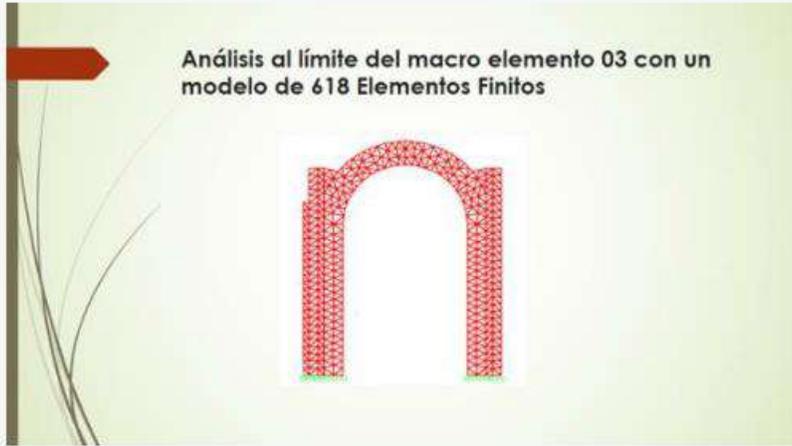
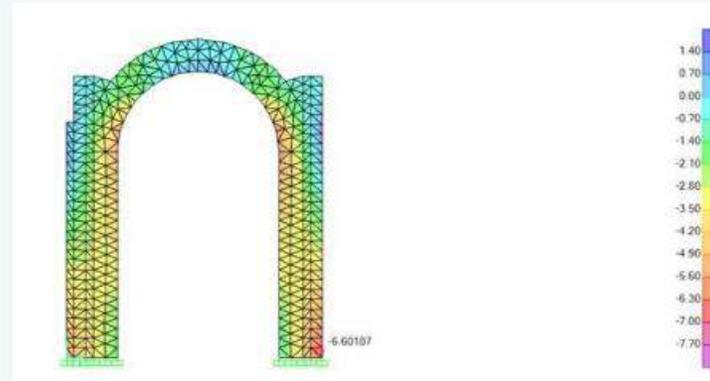
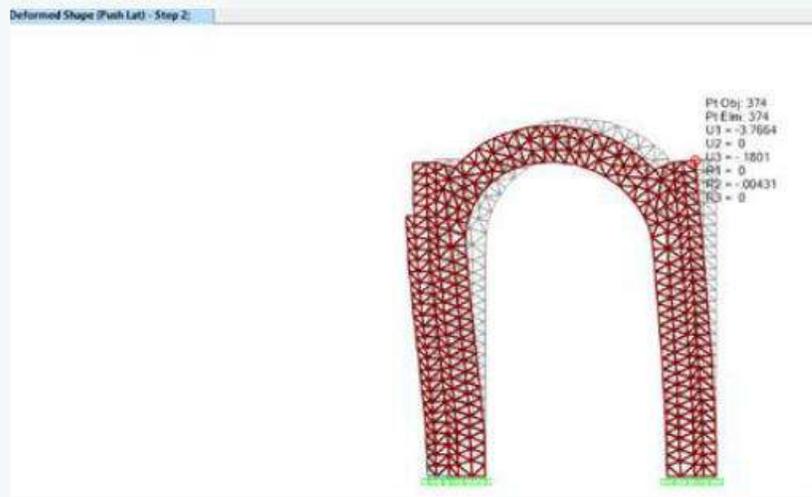
Columna izquierda:

42 T Columna derecha: 38.5 T

Sobrepeso: 38.75 T

$V = 27.5 T + 10.4 T = 38 T$

$W = 119 T$

$V/W = 0.32$

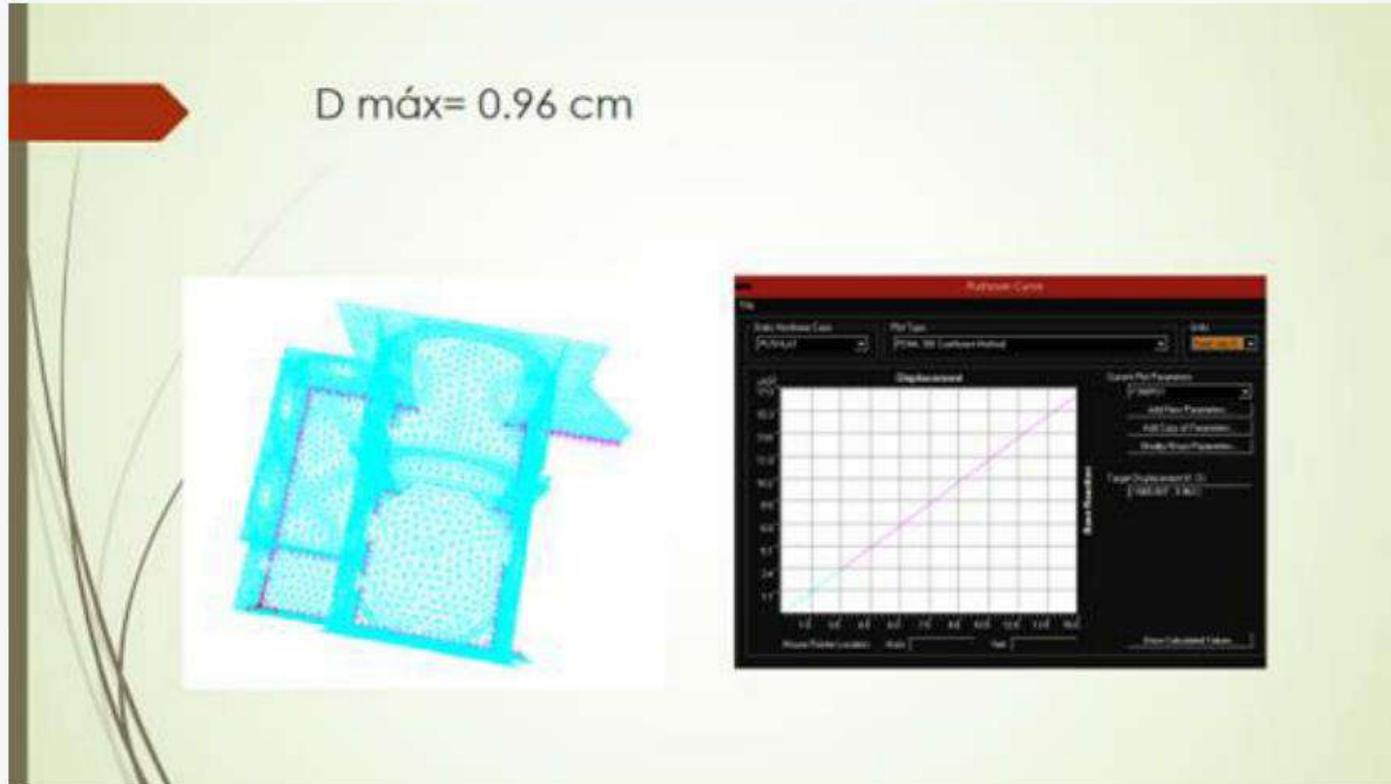
$D_{m\acute{a}x} = 0.03 \text{ cm}$

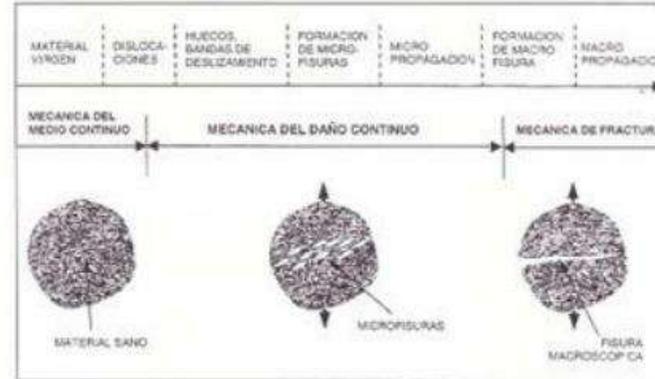
Figura 5-1. Estados de un material y modelos de comportamiento

La mecánica del medio continuo clásico permite representar mediante variables continuas globales los procesos microscópicos que tienen lugar en un medio heterogéneo. En este sentido, las deformaciones elásticas y plásticas, y los correspondientes efectos de endurecimiento y/o reblandecimiento (*hardening-softening*) se aceptan como variables continuas, a pesar de que los microdefectos que se producen (fisuras, dislocaciones, huecos, etc.) no lo sean.
