Dr. Efraín Ovando Shelley y Dra. Renata A. González R.
Aspectos geotécnicos para el rescate de dos edificios emblemáticos de la antigua zona lacustre de la Cuenca de México"

15 de mayo de 2024

Restaurante *Los Manantiales*, Xochimilco, D.F.

Edificio de la Antigua Academia de San Carlos

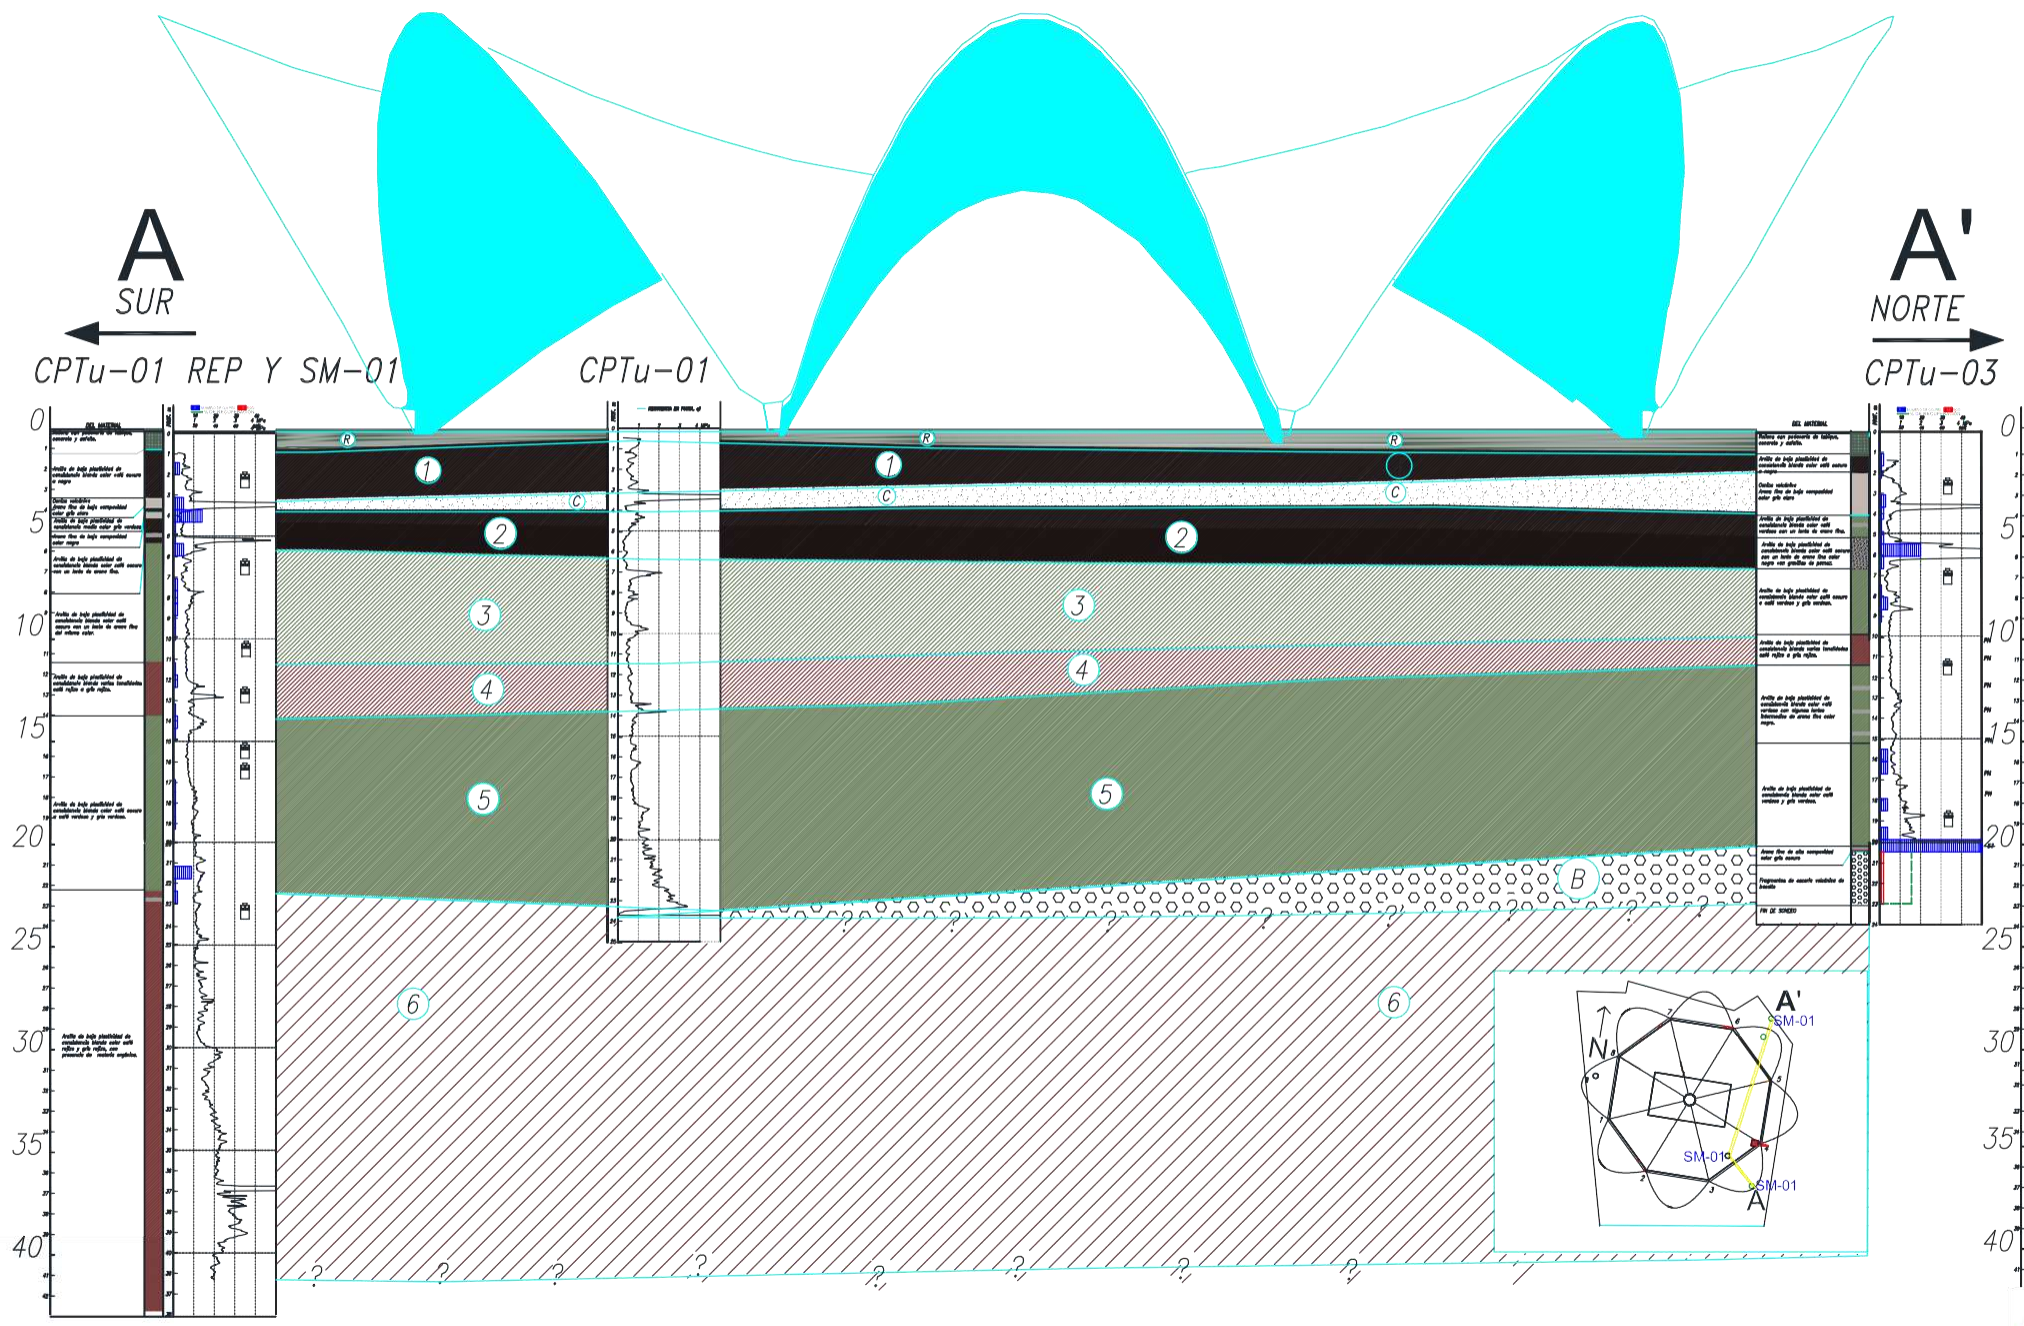
Es muy probable que antes del temblor de 2017 ya se habían acumulado diferenciales de hundimiento los cuales favorecieron la aparición de los daños estructurales provocados por el temblor

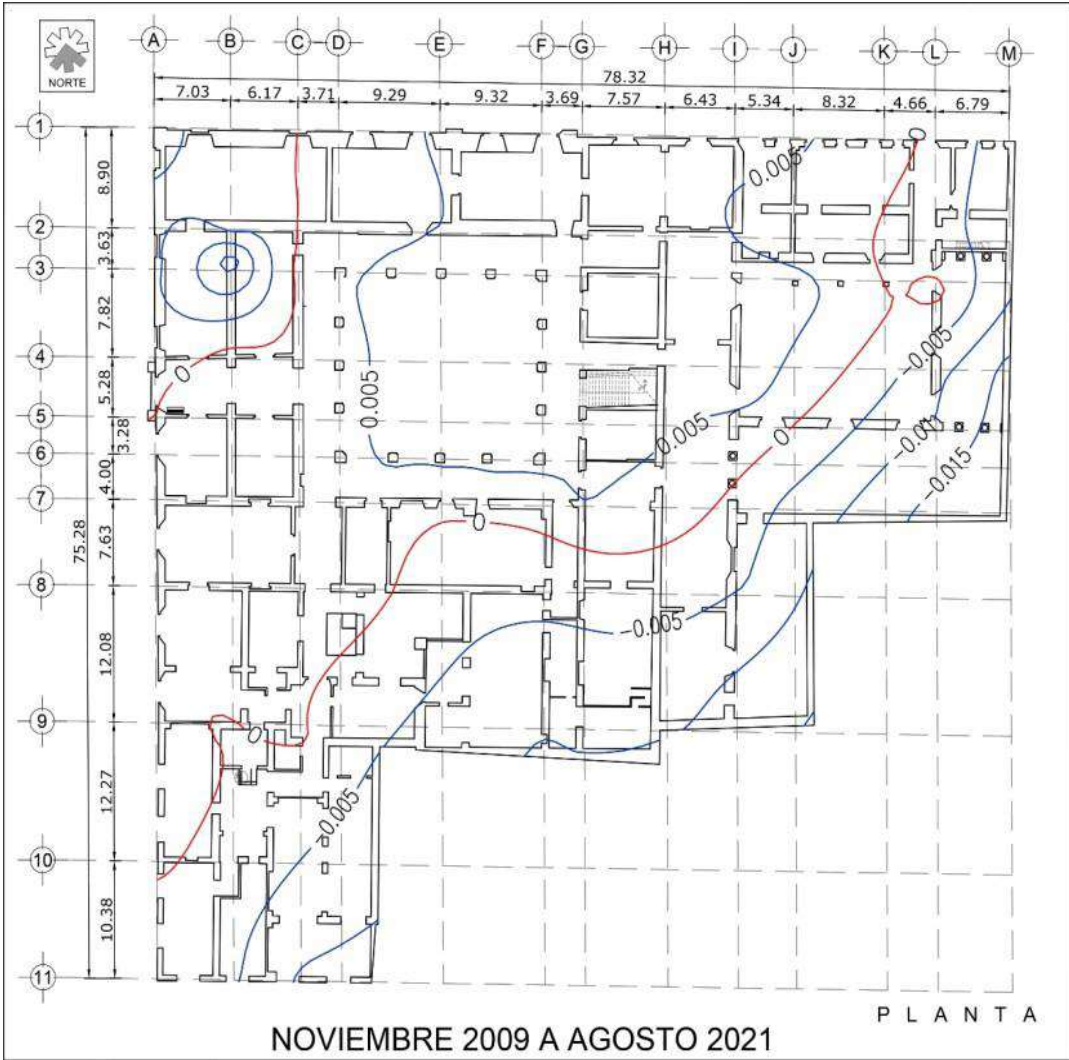
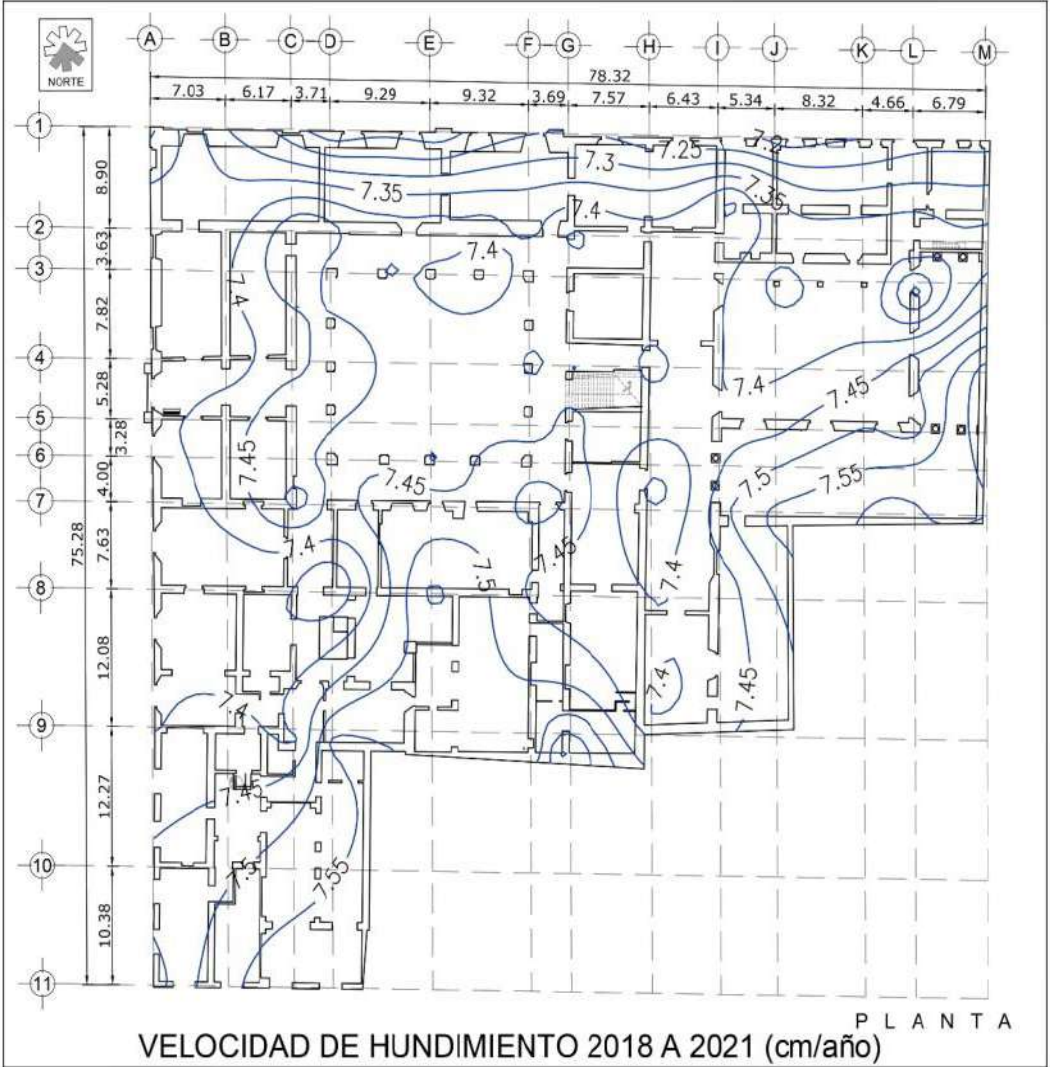
Asentamientos y Velocidades de asentamiento

- La tendencia general con la que se hunde el edificio de la Academia de San Carlos se mantendrá, es decir, asentamientos diferenciales entre las falladas norte, sur, oriente y poniente.

- La velocidad del hundimiento regional disminuirá con el tiempo y los asentamientos de tipo diferencial se irán acumulando en la estructura.
- Resulta muy probable que se generen nuevas grietas y fisuras en los diferentes elementos arquitectónicos que componen a la Academia de San Carlos.

- Se debe continuar con el monitoreo continuo de los asentamientos diferenciales que se presentarán en el inmueble de la Academia de San Carlos.
- Será necesaria la revisión e intervención de las diferentes grietas y fisuras por parte de especialistas en la materia a fin, de detectar de forma temprana algún problema que a futuro que pudiese comprometer gravemente la seguridad y estabilidad de la estructura y que, al día de hoy, no es el caso.

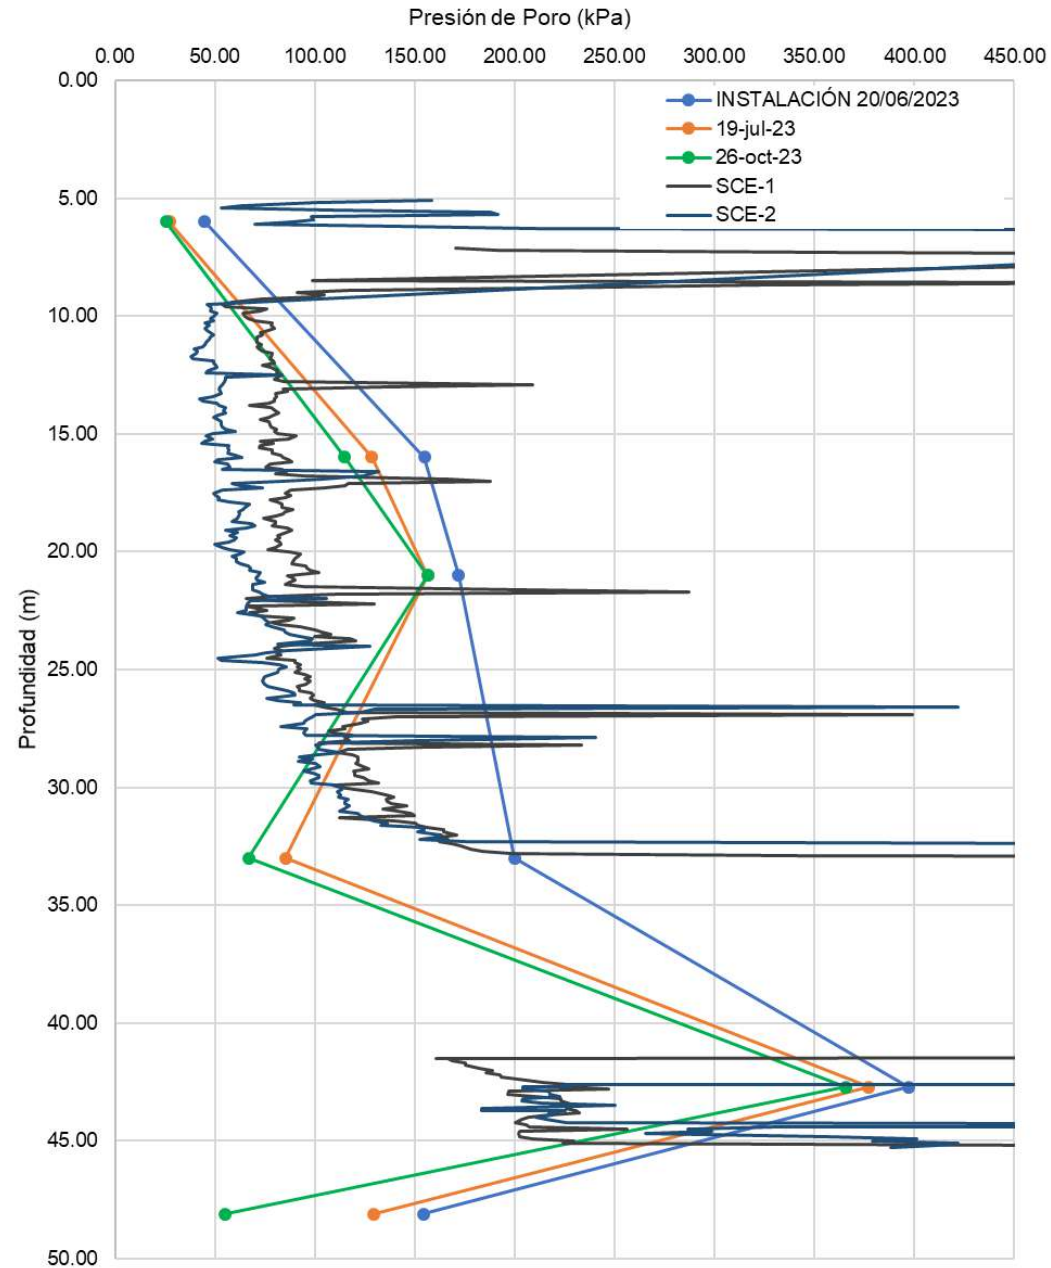
Perfil de presiones de poro, Estación Piezométrica

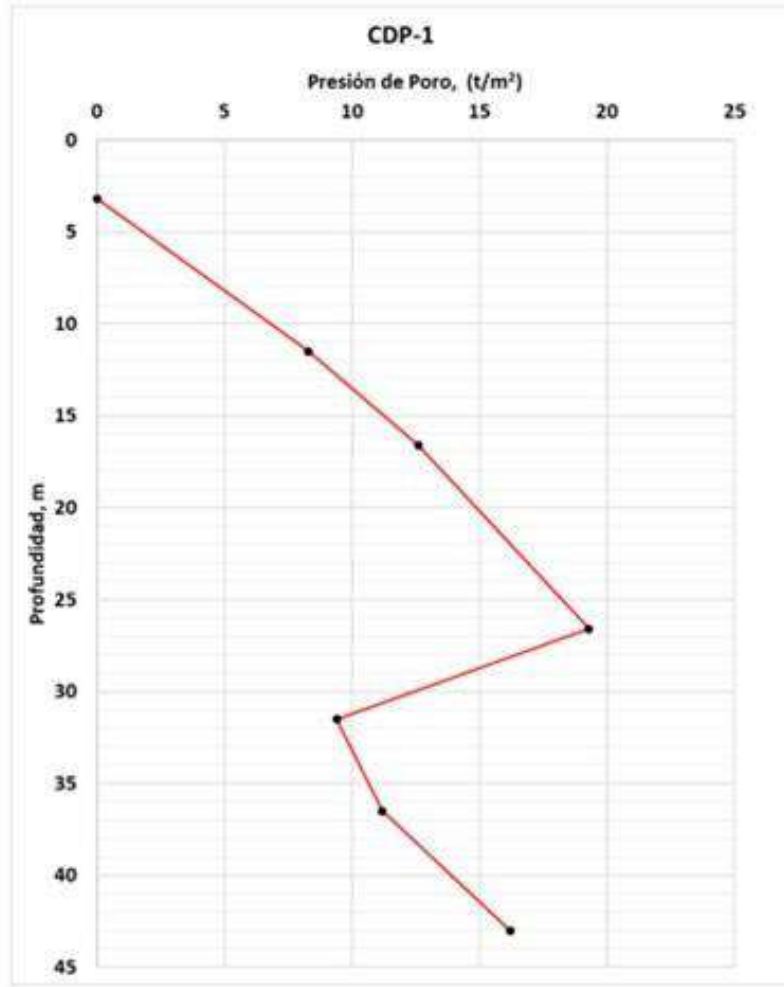
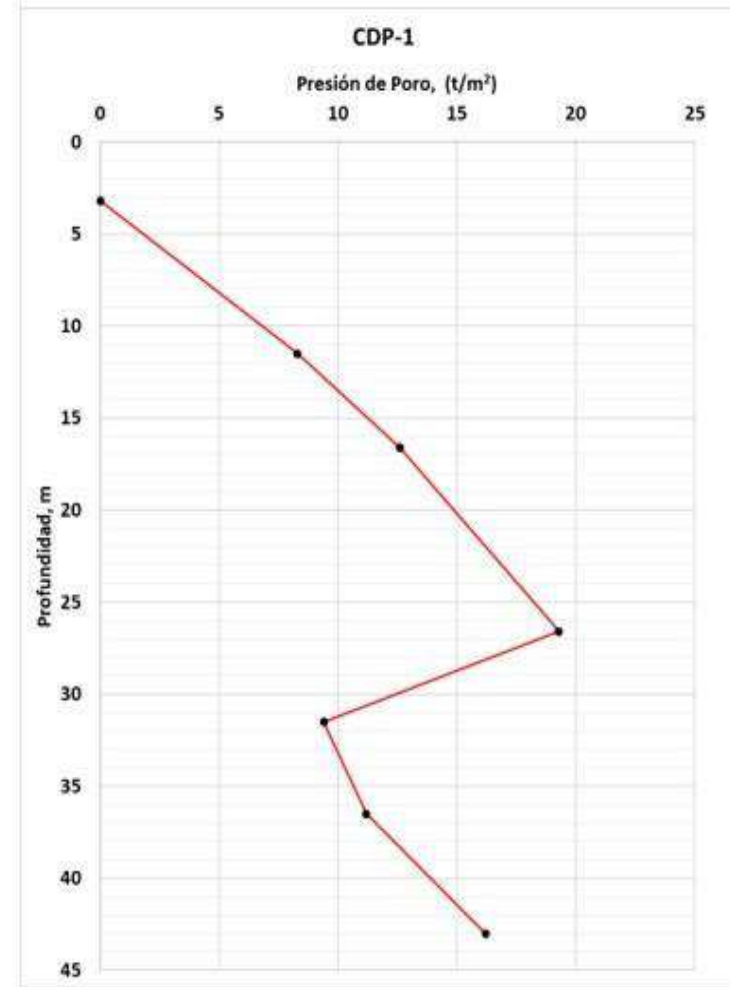
Resultados de la exploración

Perfil de presiones de poro, Pruebas de disipación

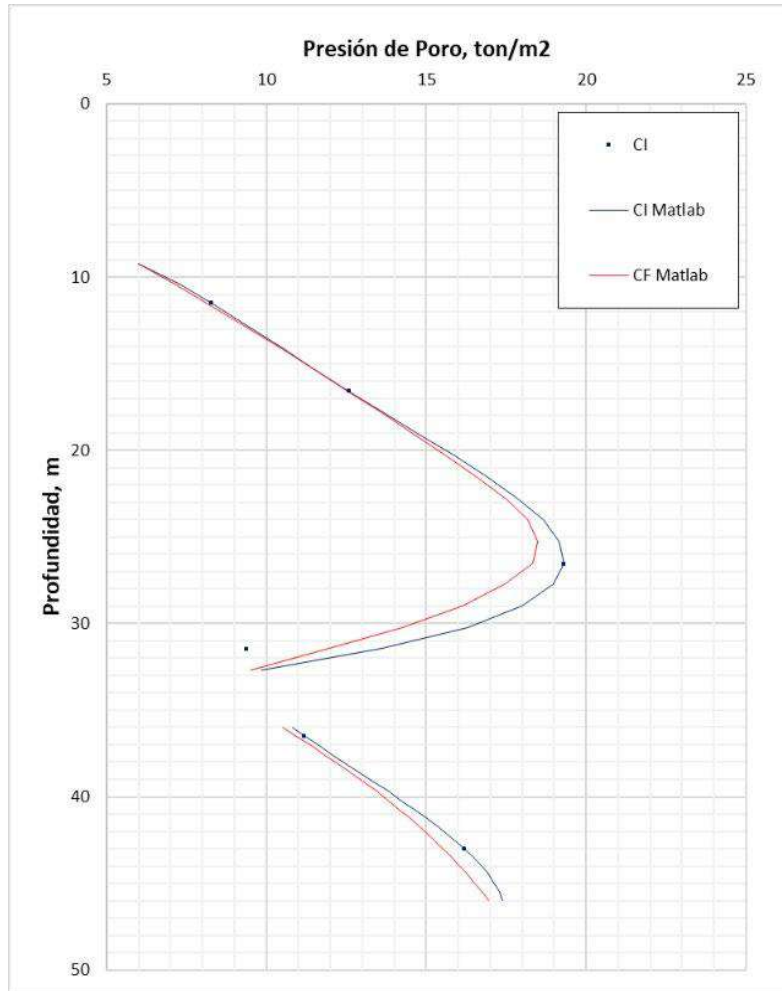
Calibración

Vel. δ	OCR
FAS	0.0143	1.16
FAI	0.0181	1.09
DP (57%)	0.0429	
Total=	0.0753	m/años

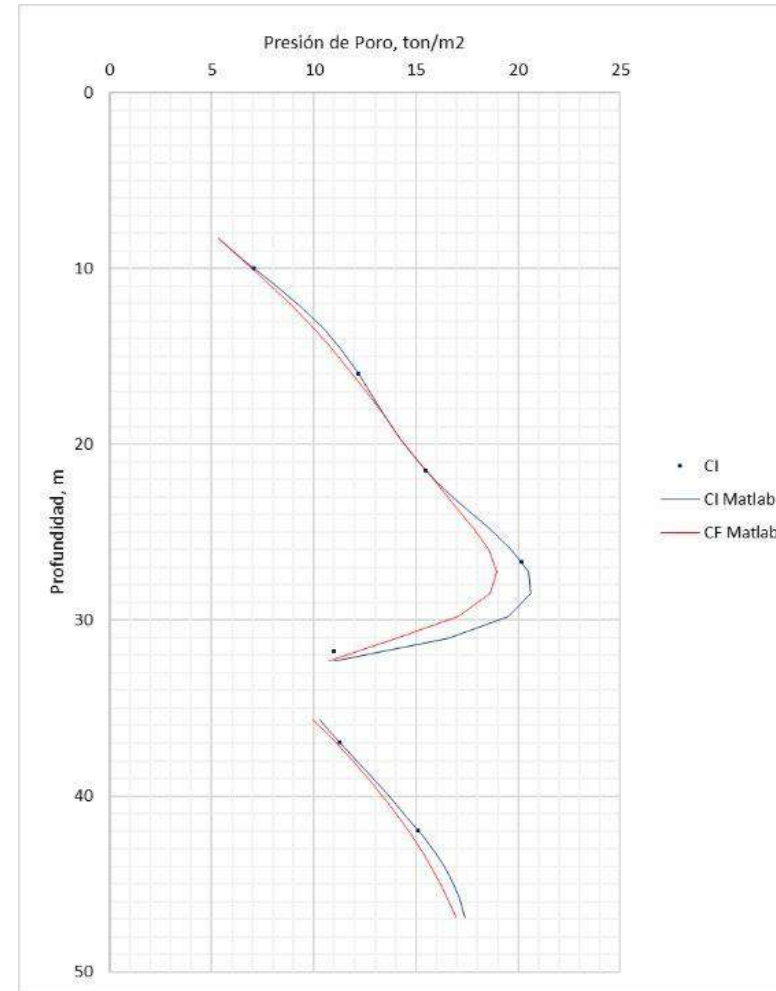
Vel. δ	OCR
FAS	0.0141	1.14
FAI	0.0178	1.21
DP (57%)	0.0422	
Total=	0.074	m/años

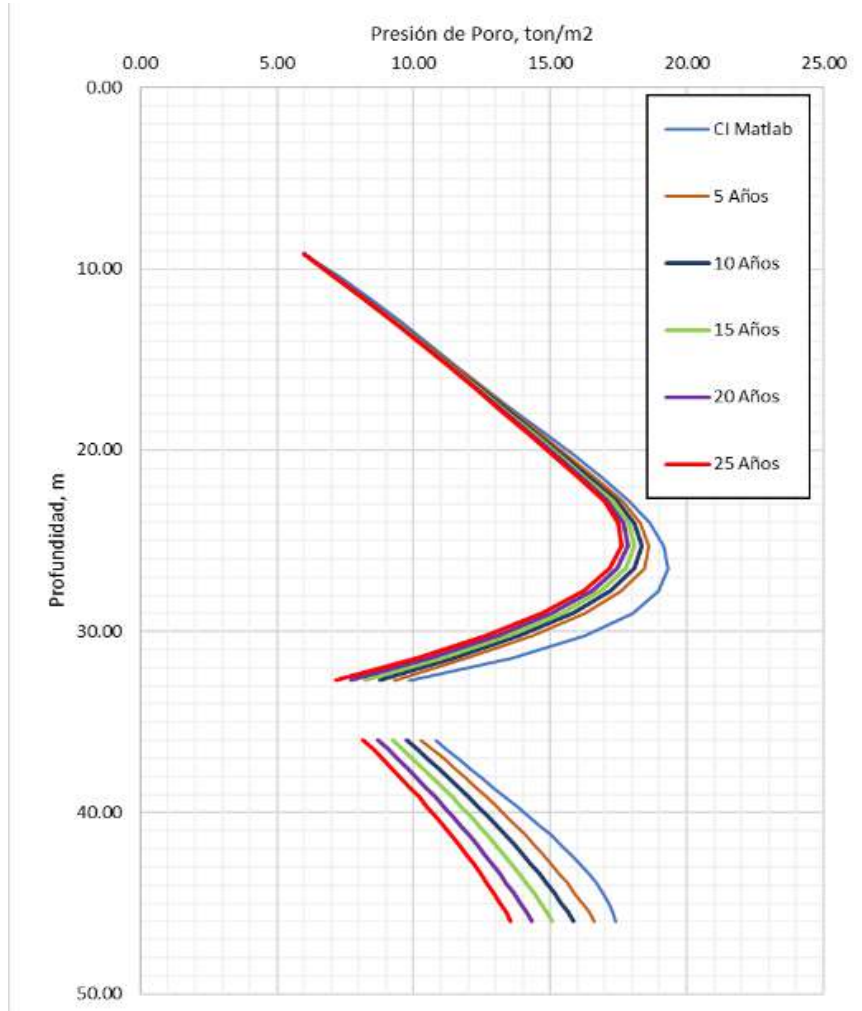
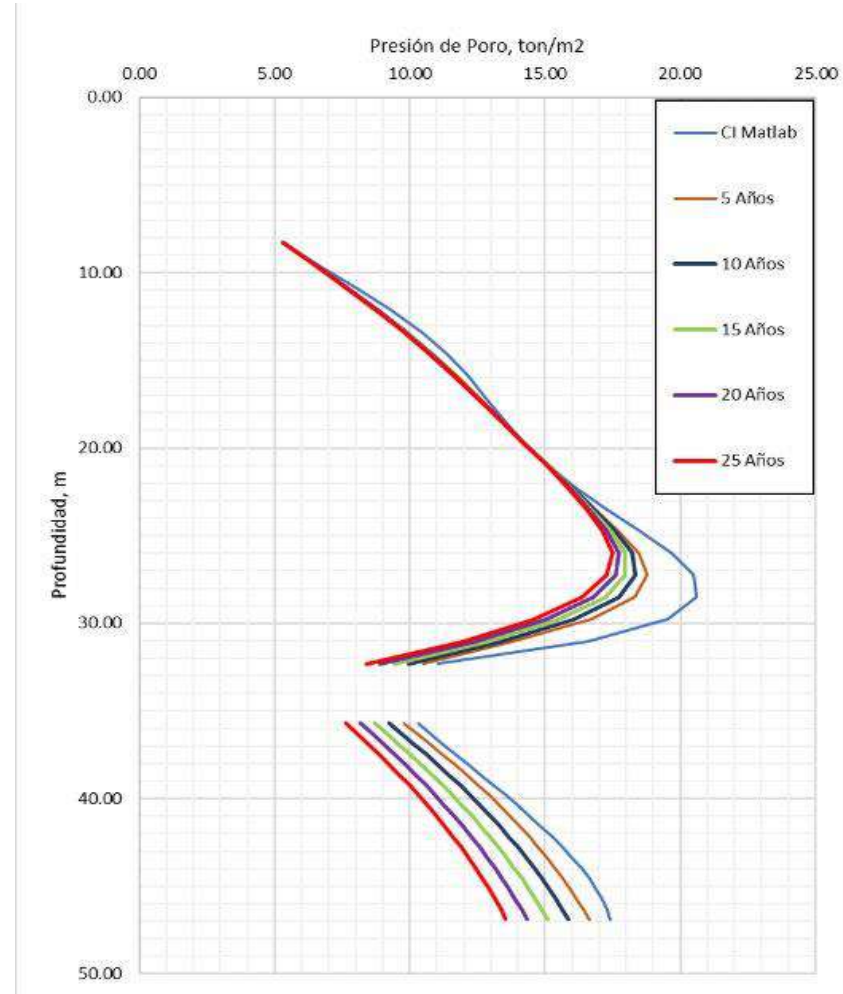
Análisis a 25 años

Asentamientos acumulados en metros a partir de 2018					
Año	2023 (5 Años)	2028 (10 Años)	2033 (15 Años)	2038 (20 Años)	2043 (25 Años)
FAS	0.0694	0.1334	0.1949	0.2546	0.3132
FAI	0.0773	0.1237	0.1630	0.1993	0.2342
DP	0.1945	0.3408	0.4744	0.6017	0.7256
Total (m)	0.3412	0.5979	0.8323	1.0556	1.2730

Asentamientos acumulados en metros a partir de 2018					
Año	2023 (5 Años)	2028 (10 Años)	2033 (15 Años)	2038 (20 Años)	2043 (25 Años)
FAS	0.0658	0.1182	0.1652	0.2092	0.2518
FAI	0.0812	0.1401	0.1900	0.2351	0.2774
DP	0.1949	0.3424	0.4708	0.5890	0.7015
Total (m)	0.341860465	0.600697674	0.826046512	1.033255814	1.230697674

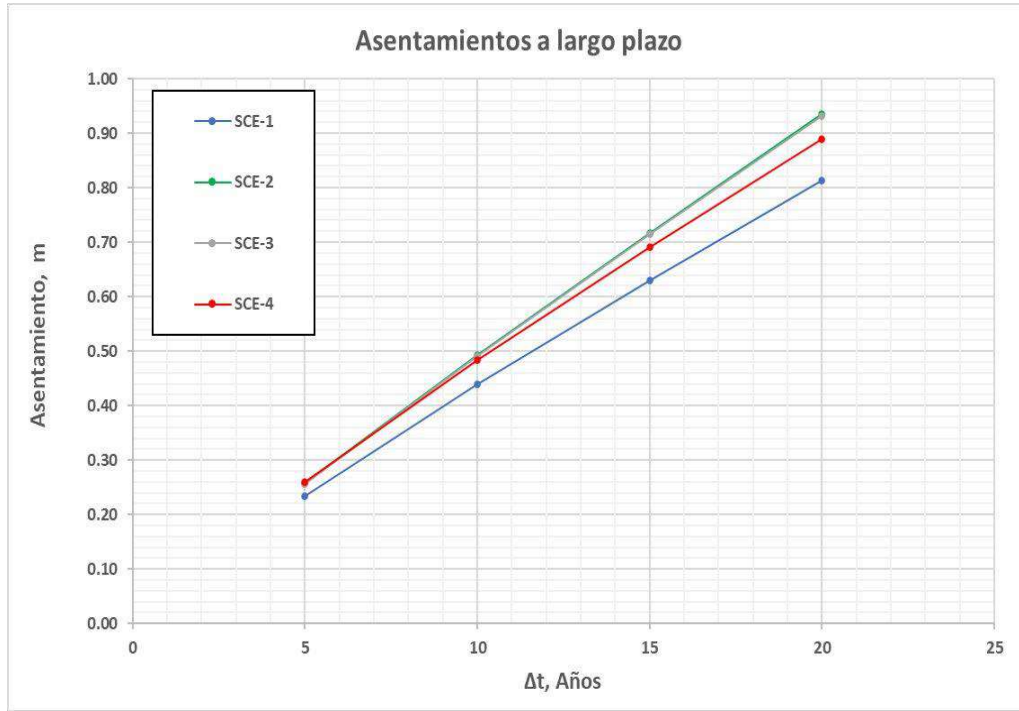
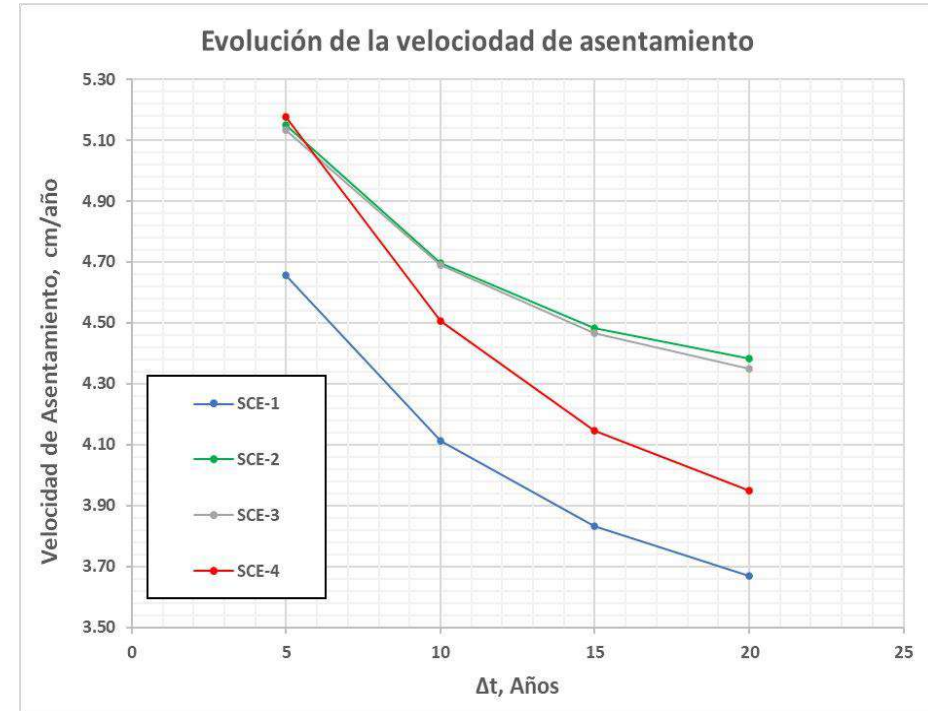
Evolución de los asentamientos en el sitio

Periodo	Diferencial de asentamiento (cm)		
	$\Delta\delta$ (SCE-1 y SCE-2)	$\Delta\delta$ (SCE-1 y SCE-4)	$\Delta\delta$ (SCE-2 y SCE-4)
de 2023 a 2028	2.47	2.60	0.14
de 2028 a 2033	2.93	1.98	-0.95
de 2033 a 2038	3.26	1.56	-1.70
de 2038 a 2043	3.56	1.40	-2.16
