Congreso  
Internacional de  
**Ingeniería Civil**  
en Ciudades Patrimonio Mundial

# Aspectos geotécnicos para la conservación de edificios patrimoniales

Efraín Ovando Shelley  
Instituto de Ingeniería  
Universidad Nacional Autónoma de México

20 de octubre, 2022

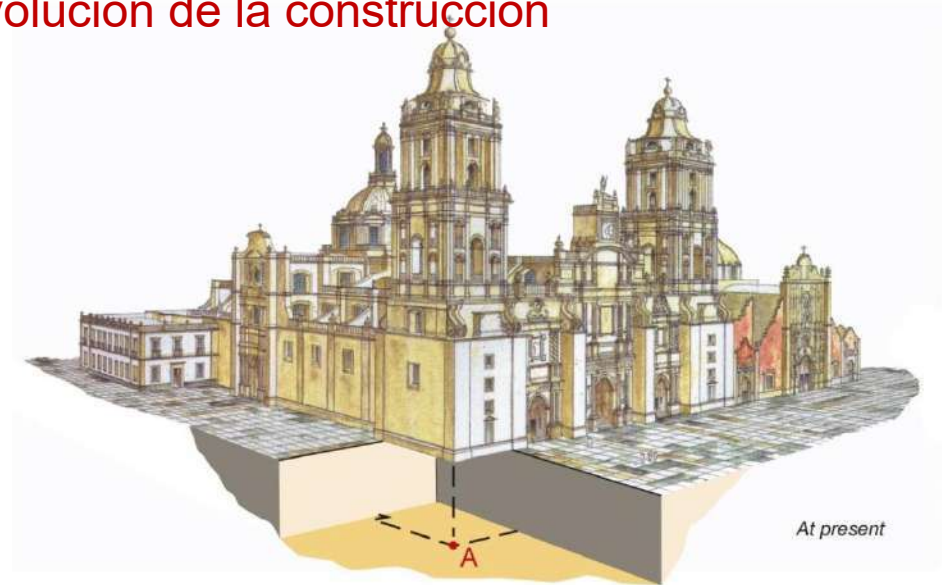
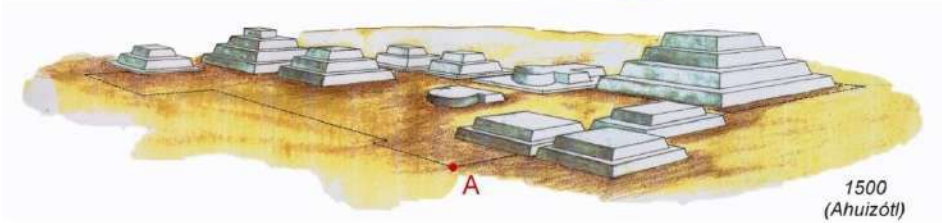
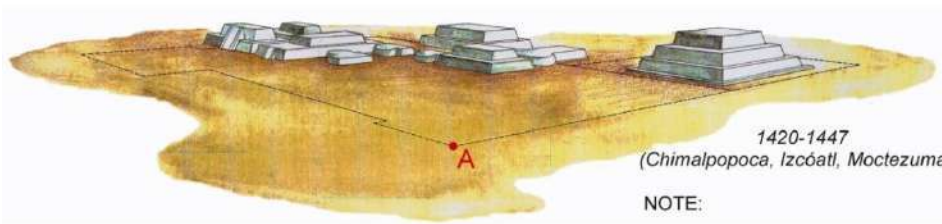
NOTE:  
Point A is the same along the vertical

a) The Cathedral and the underlying Aztec temples

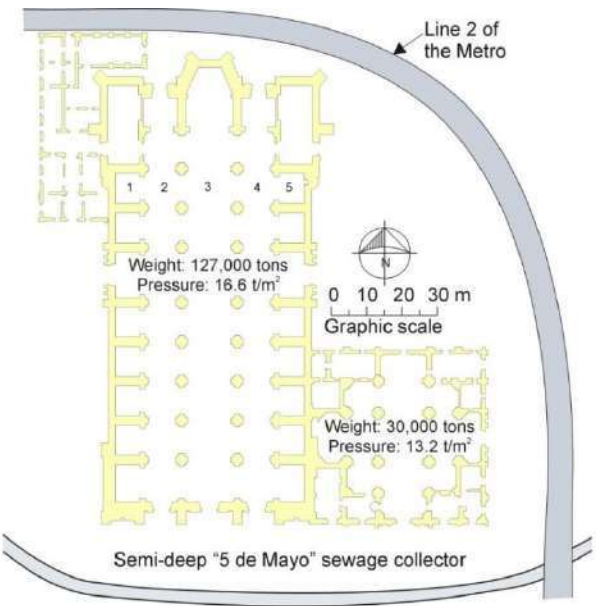
b) Dimensions and weights of the Cathedral and the Sagrario

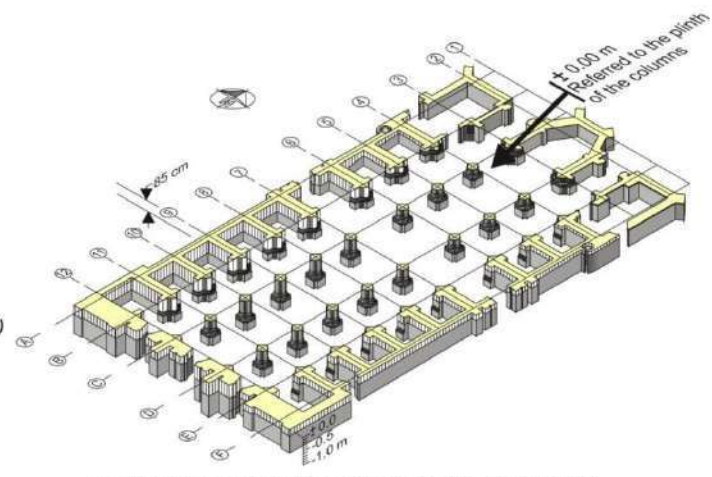
Fig. 5 Description of the Foundations

c) Enlargement of column shafts and walls during construction

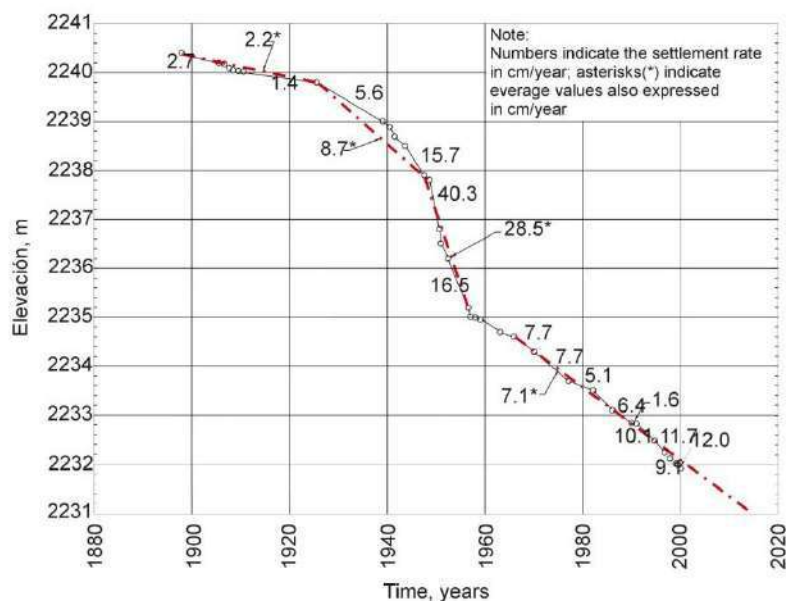
a) Regional subsidence of Tica reference at the Cathedral

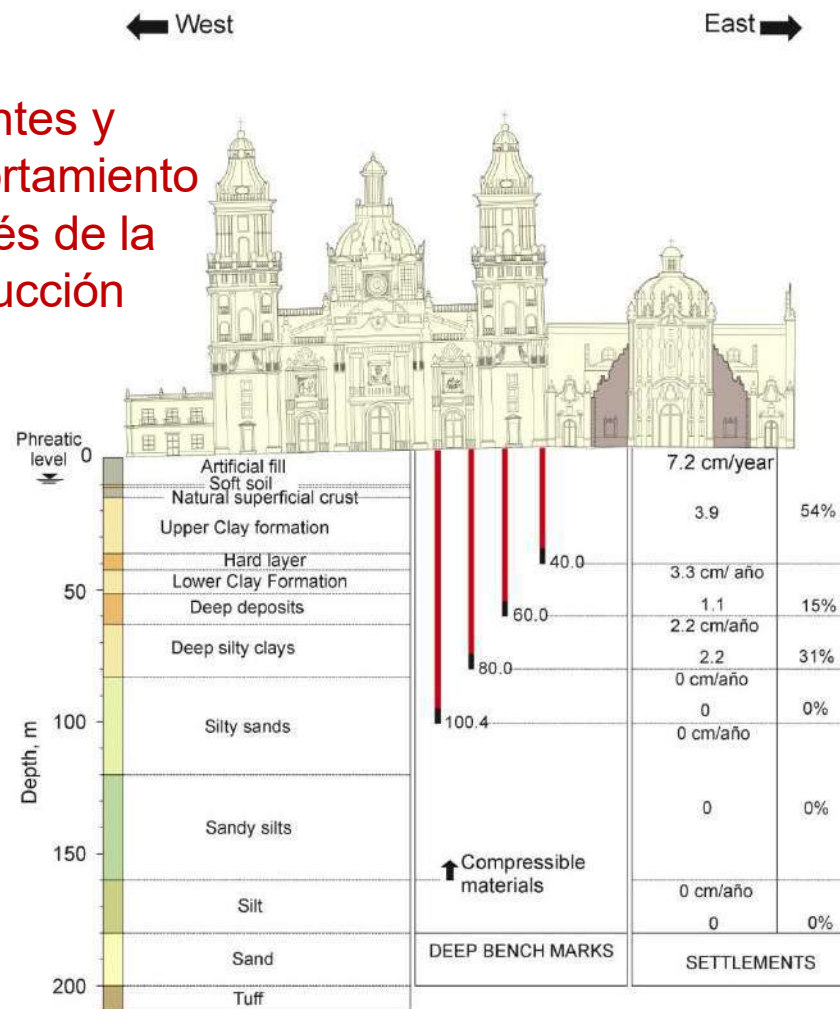
Fig. 10 Regional Subsidence

b) Settlement distribution between March 23, 1991 and May 4, 1992

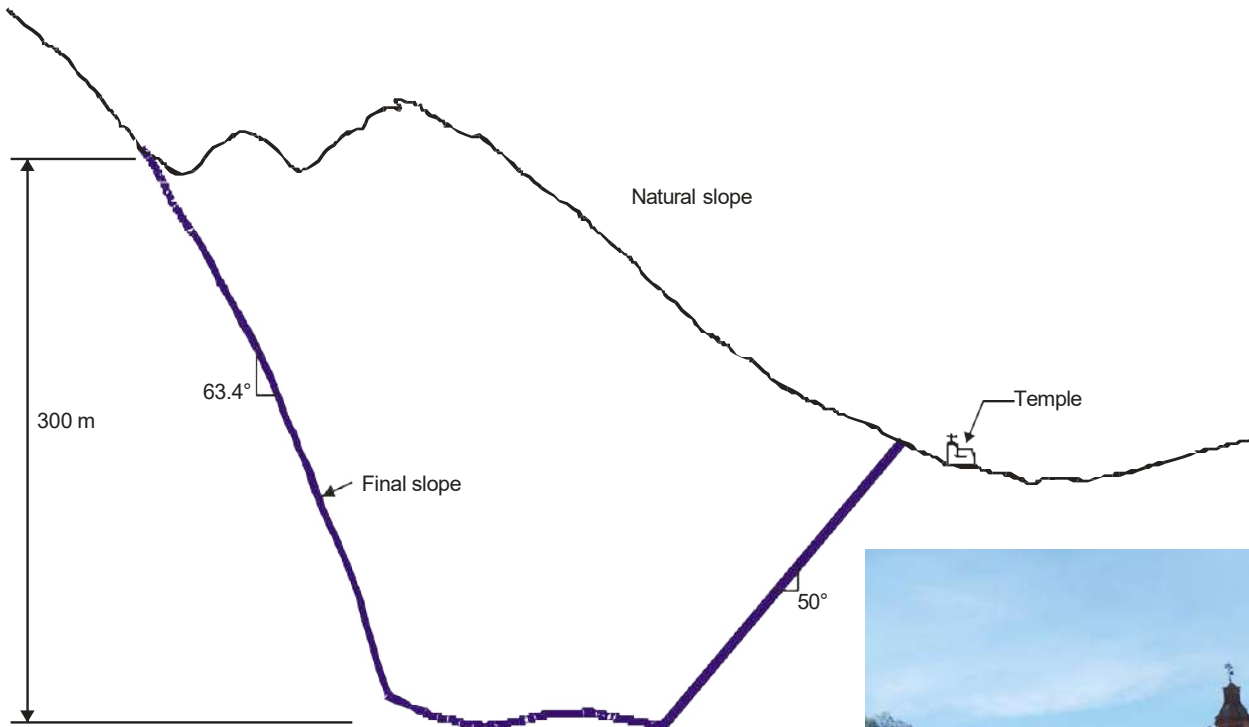
**Excavación de una mina a cielo abierto en Cerro de San Pedro, San Luis Potosí, Mexico**

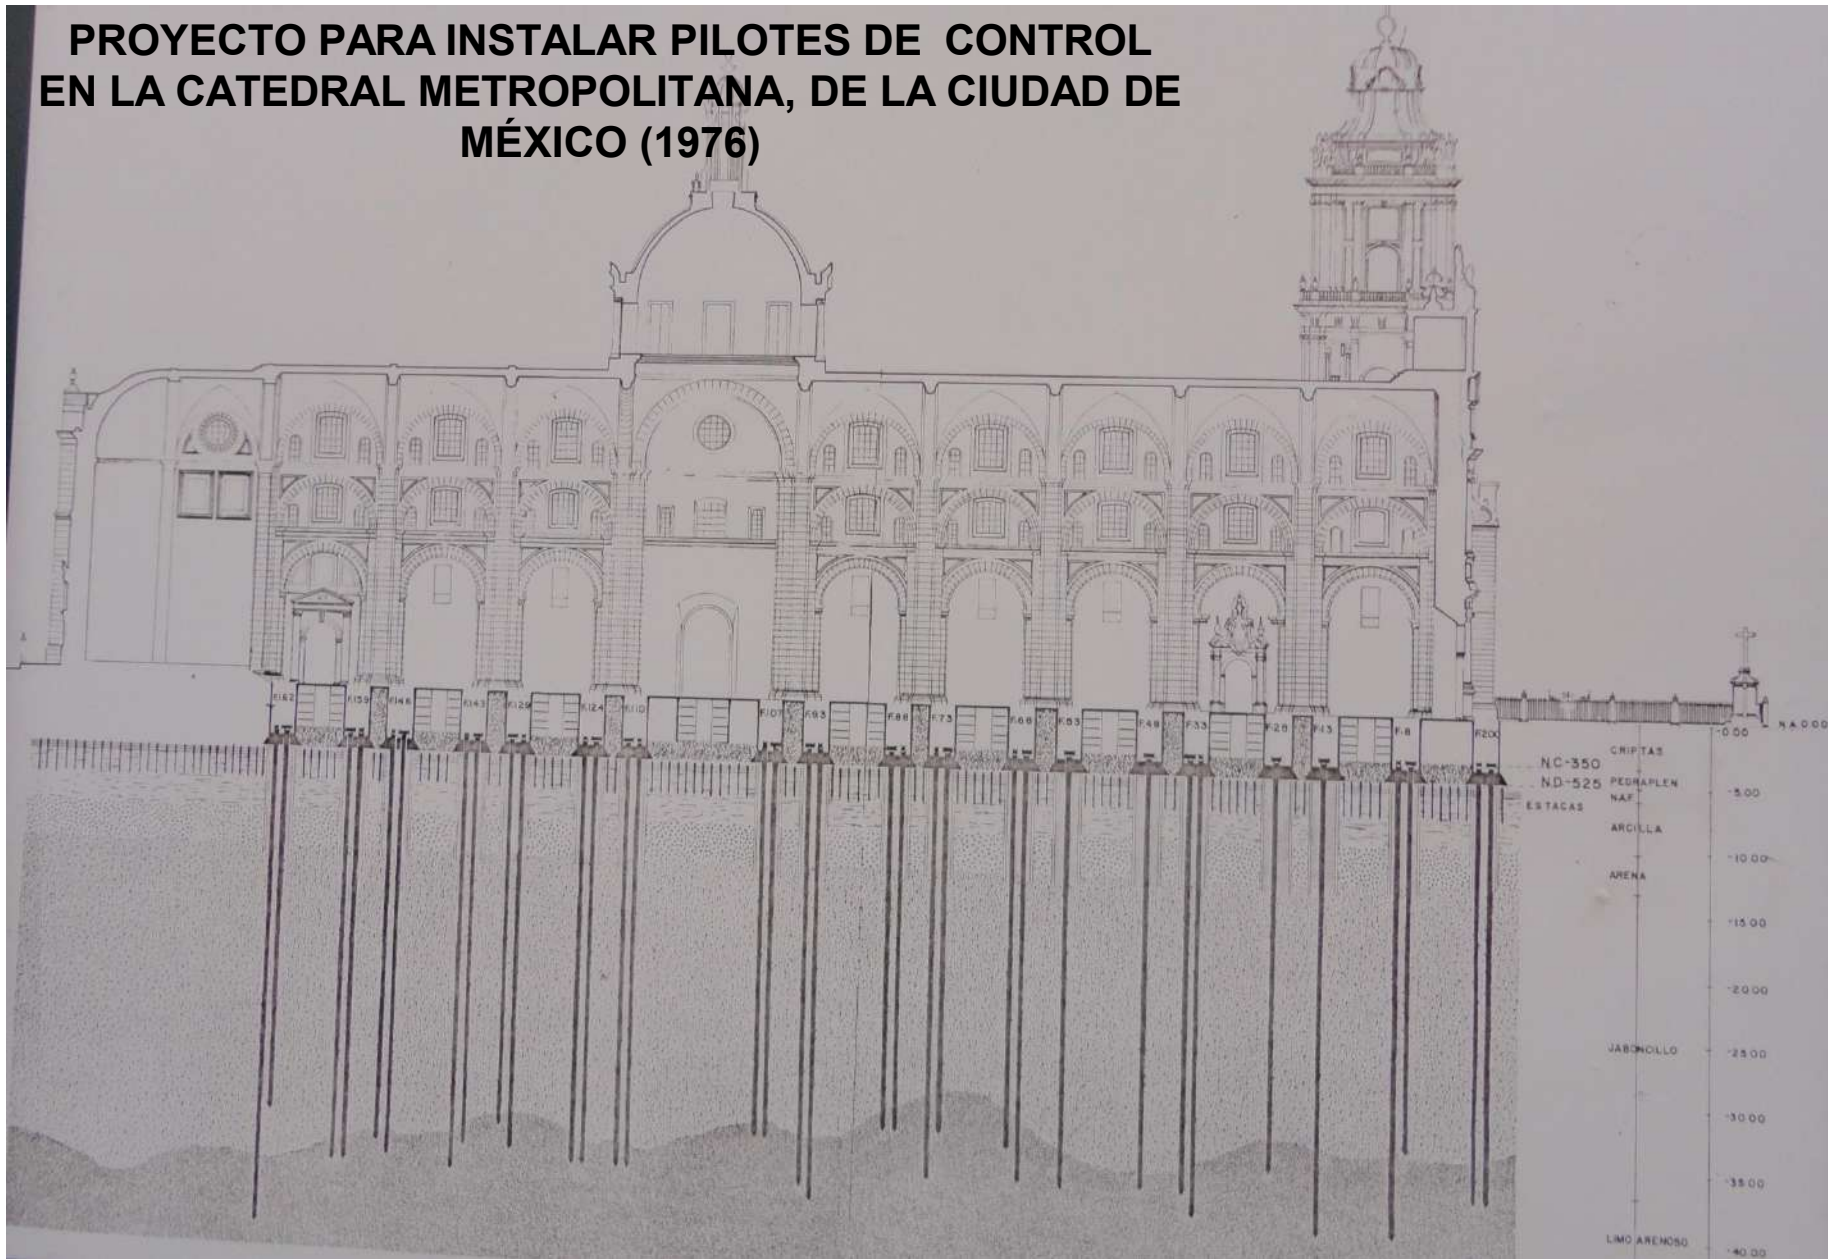
# PROYECTO PARA INSTALAR PILOTES DE CONTROL EN LA CATEDRAL METROPOLITANA, DE LA CIUDAD DE MÉXICO (1976)

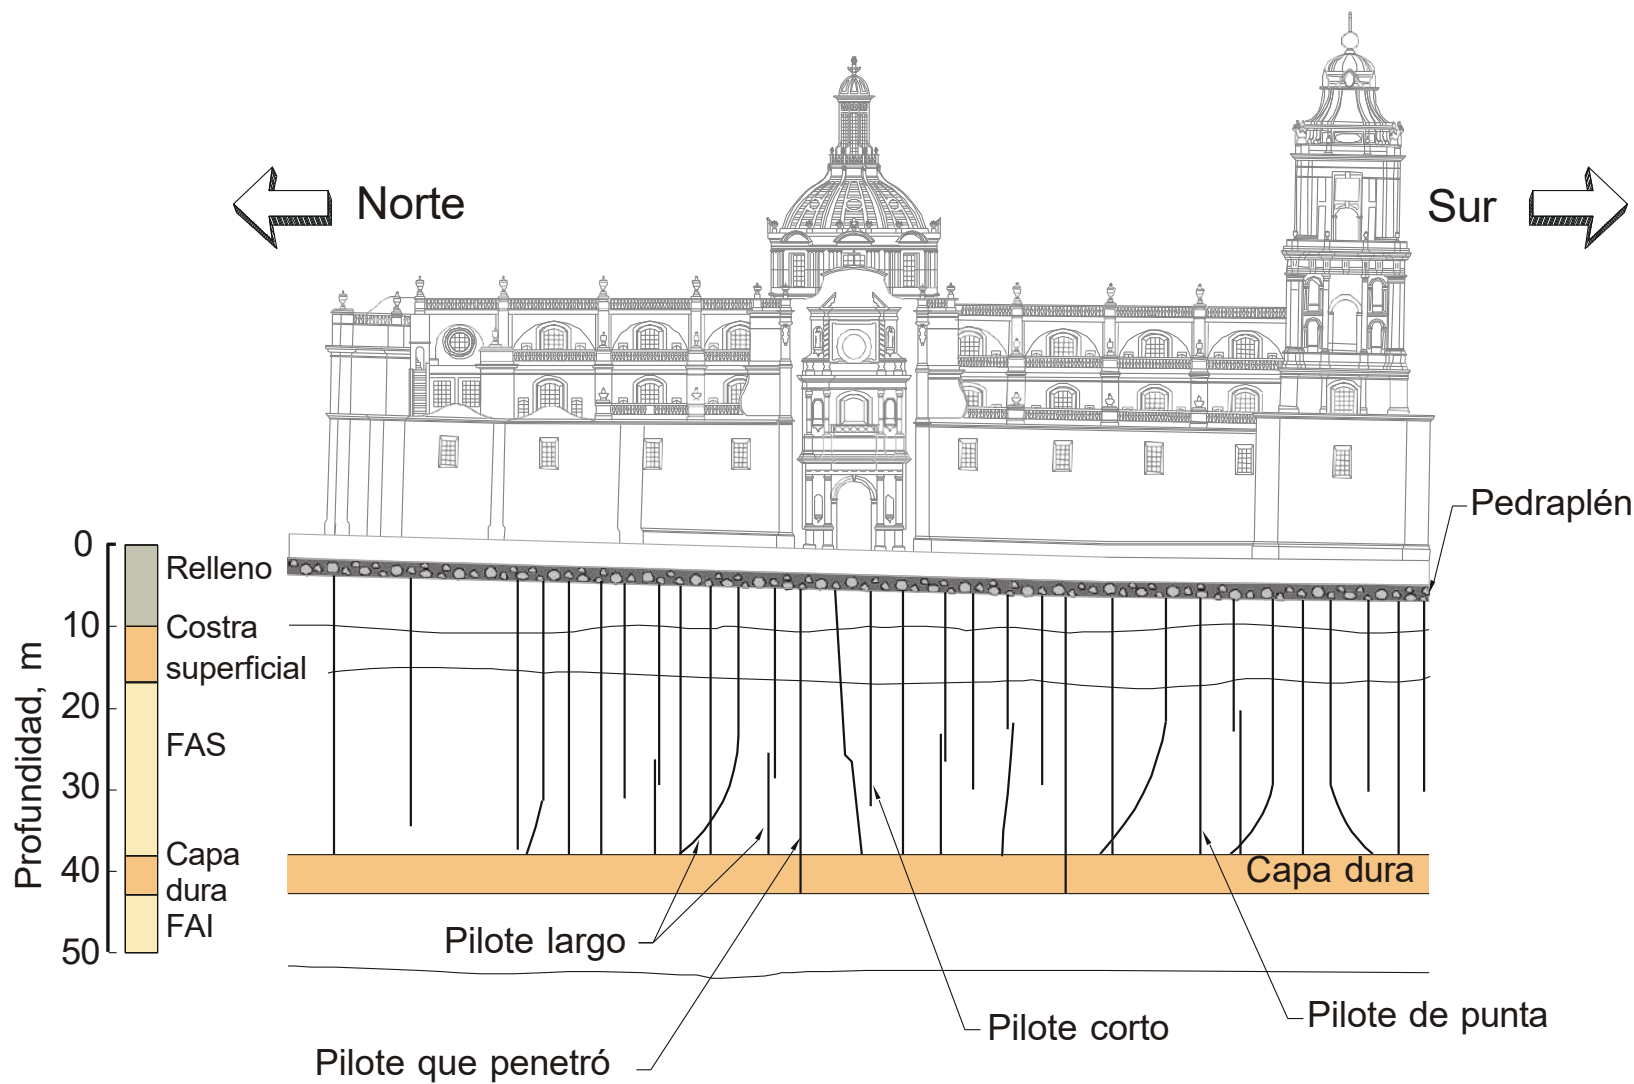
Interpretación esquemática del estado  
de los pilotes de control

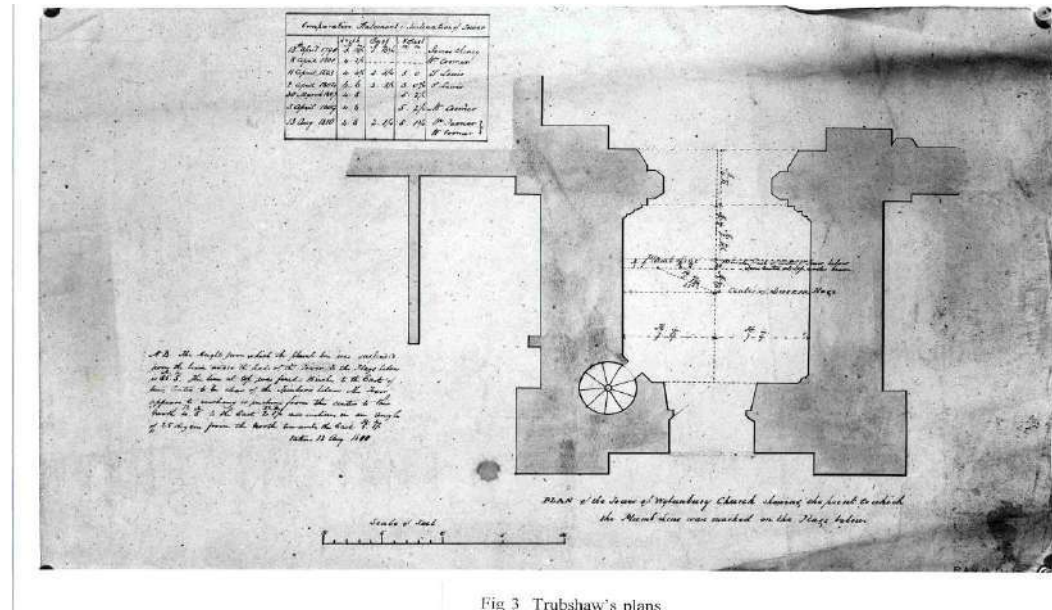
Fig 3 Trubshaw's plans

**Torre inclinada de Wybunbury, Chesire, (1751);  
subexcavación debida a Charles Trubshaw en 1832.**

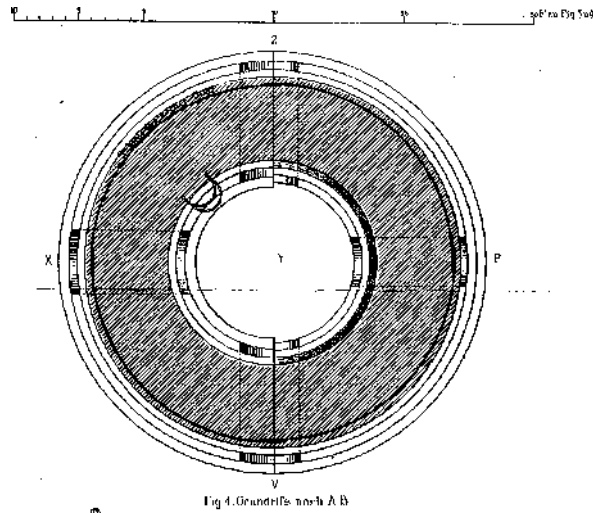
**Chimney (100 m tall!!)  
of the Bochum Cast  
Steel Works in Germany  
(1866) (Johnston, 2002).**

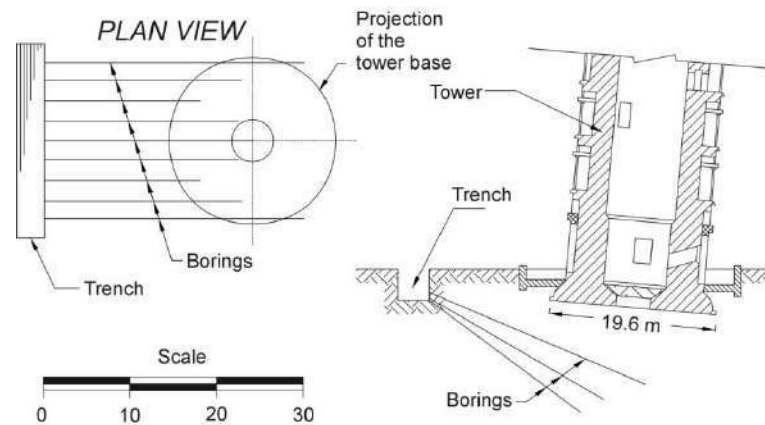
Fig. 2 Proposal for correcting the Tower of Pisa  
(Terracina, 1962)

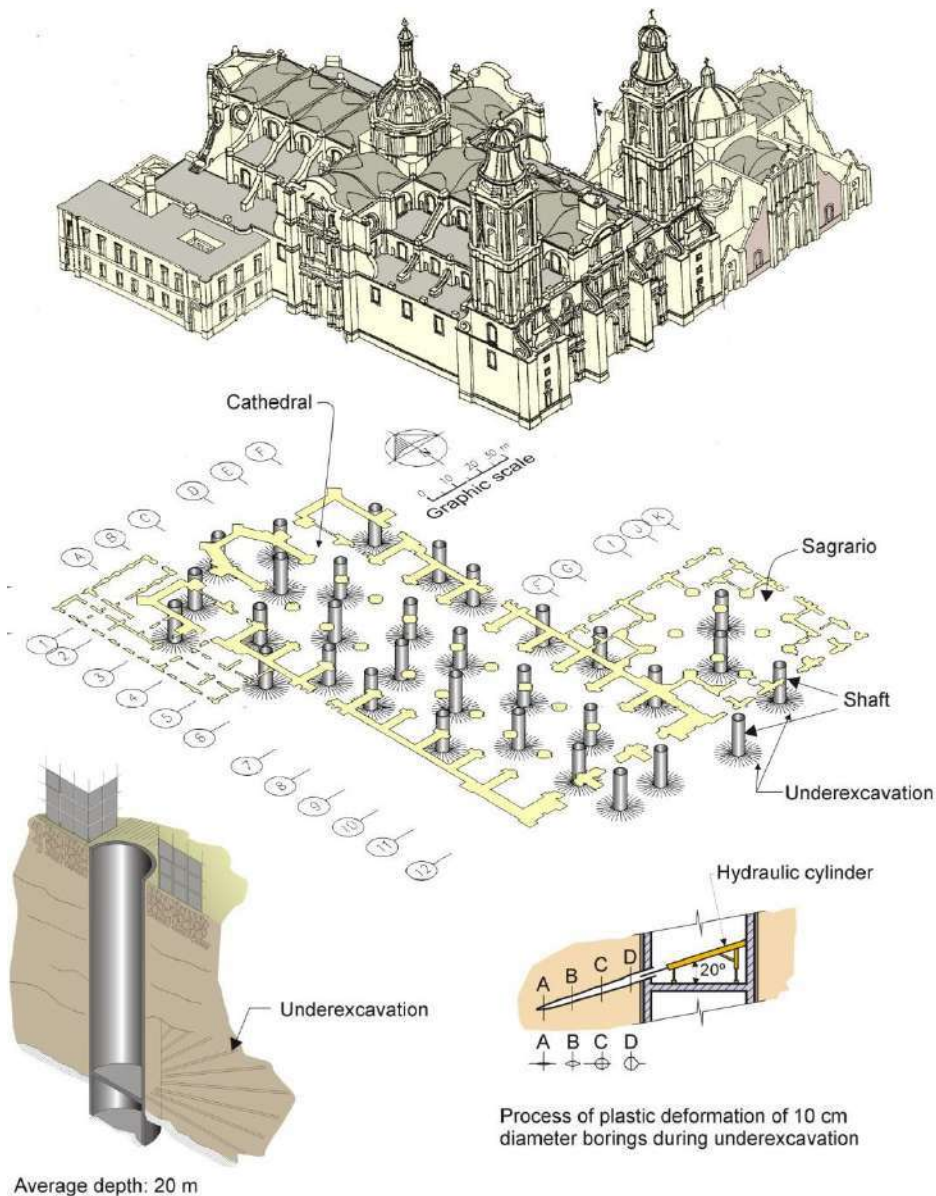
a) Shafts for the underexcavation process

Top left: An access shaft to the soft soils can be observed

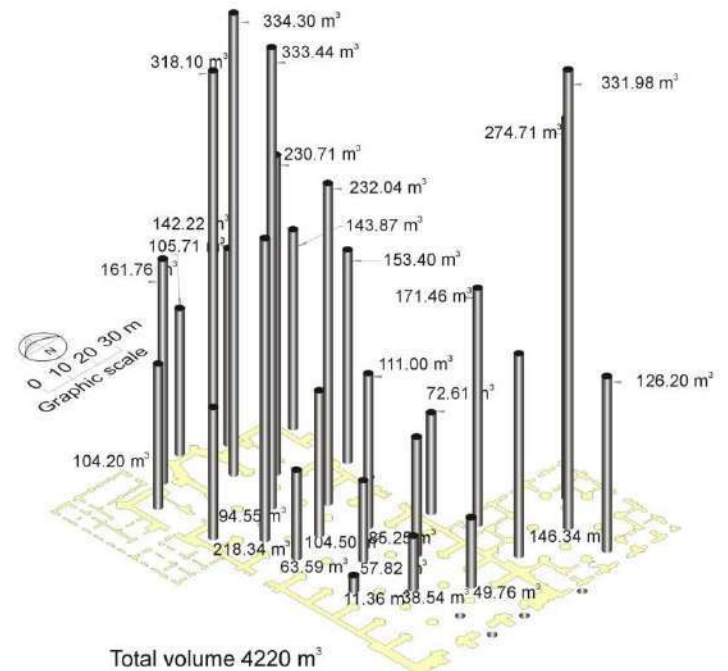
b) Location and volume of soil extracted at each shaft

Fig. 16 Underexcavation at the Cathedral and the Sagrario

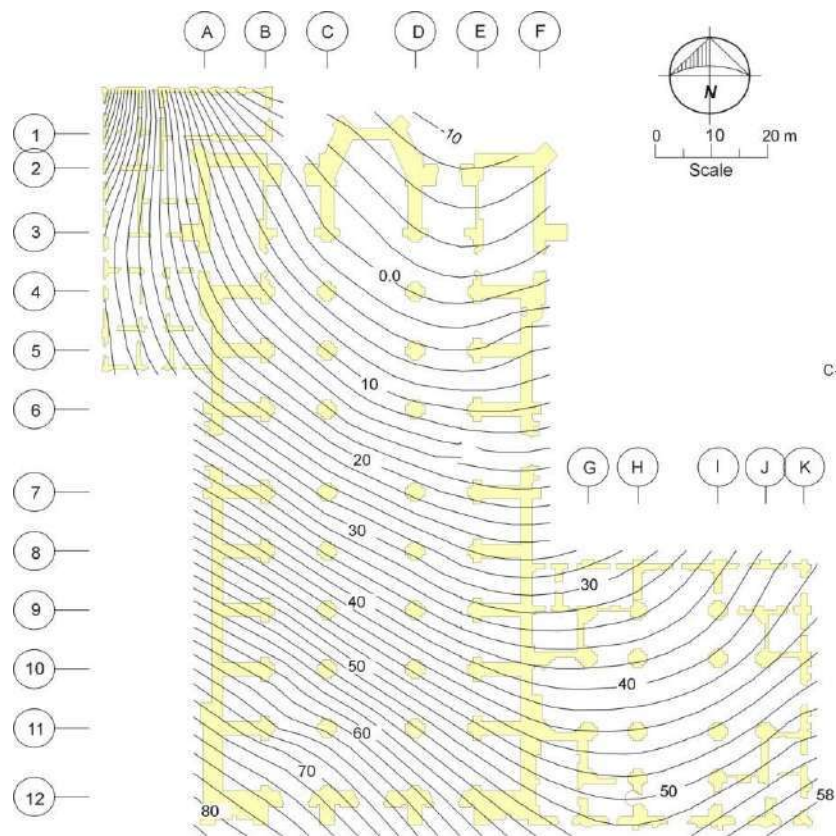
*Differential correction between levelings 1 and 203 performed by TGC (25/oct/91 - 20/sept/99)*

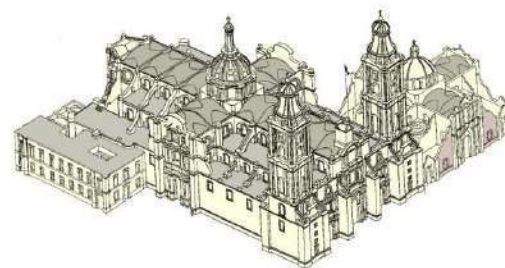
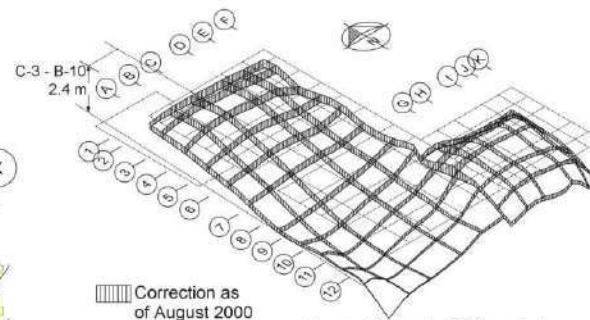
a) Isometric mesh of differential settlements and induced corrections

**Fig. 17** Archived Corrective Settlements

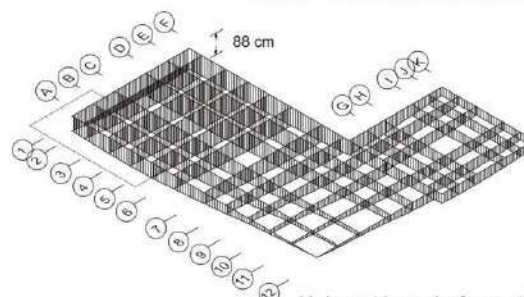
b) Isometric mesh of corrections referred to a horizontal plane

*Geometry of corrected settlements*

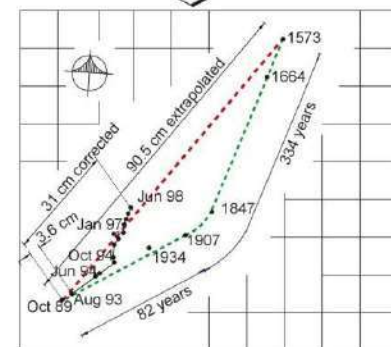
*Reconstruction of the path followed by the dome*

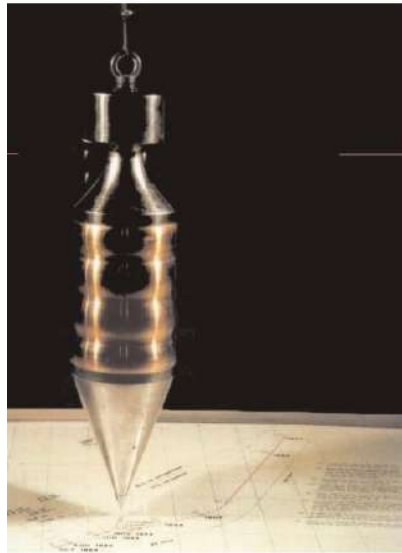
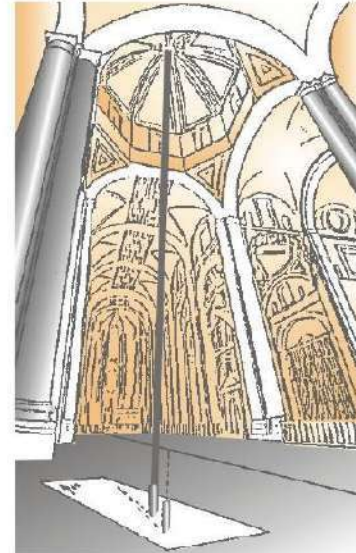
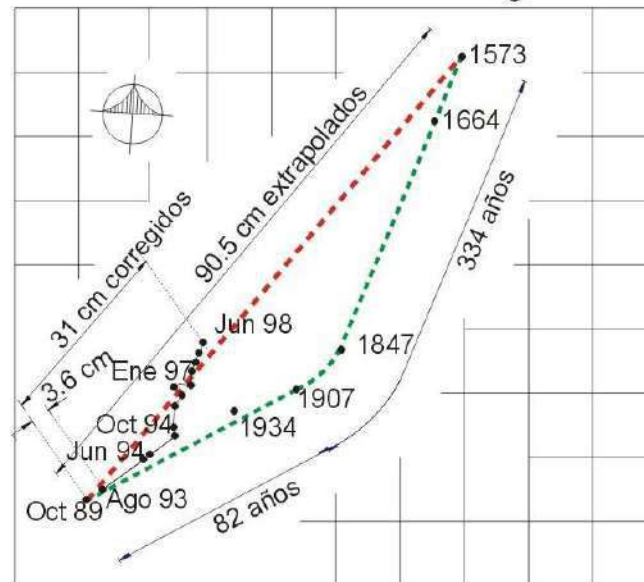
*Reconstrucción de la trayectoria del desplomo de la cúpula*

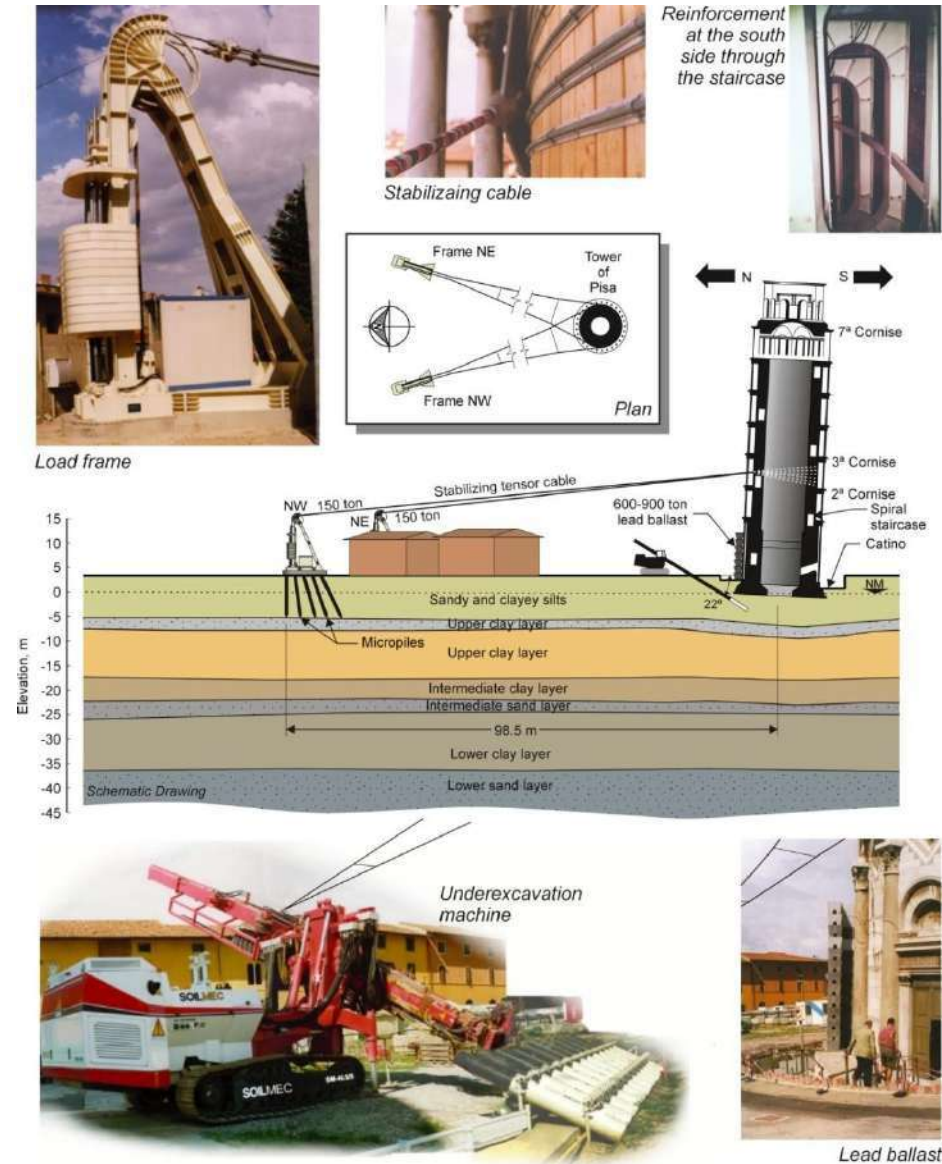
Fig. 15 Geometric correction for the Tower of Pisa

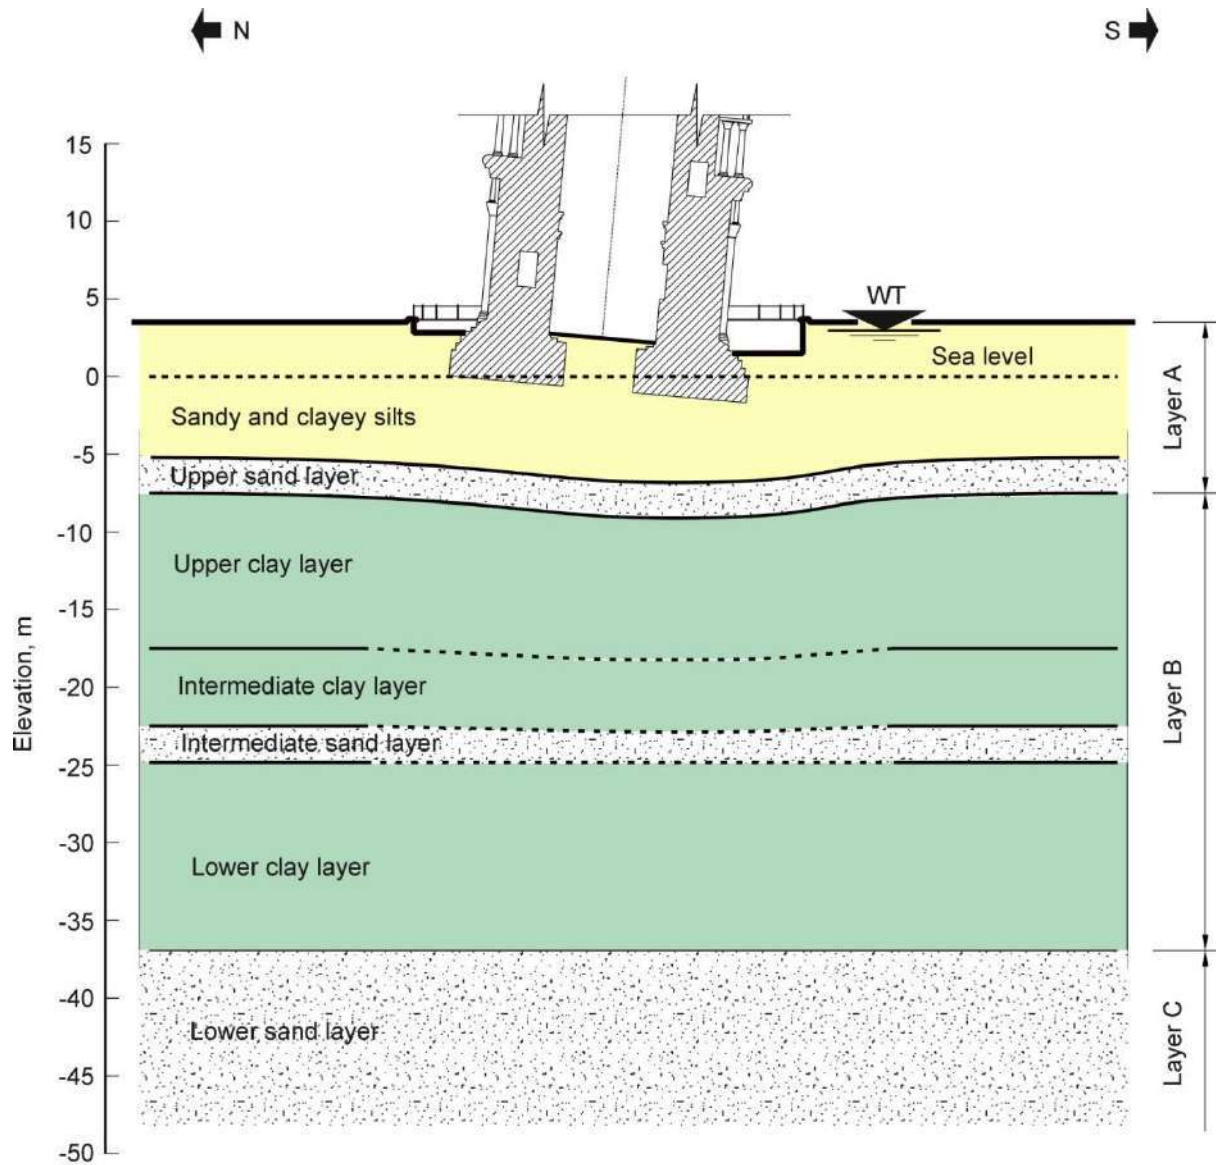
Fig. 3 Soil profile under the Tower

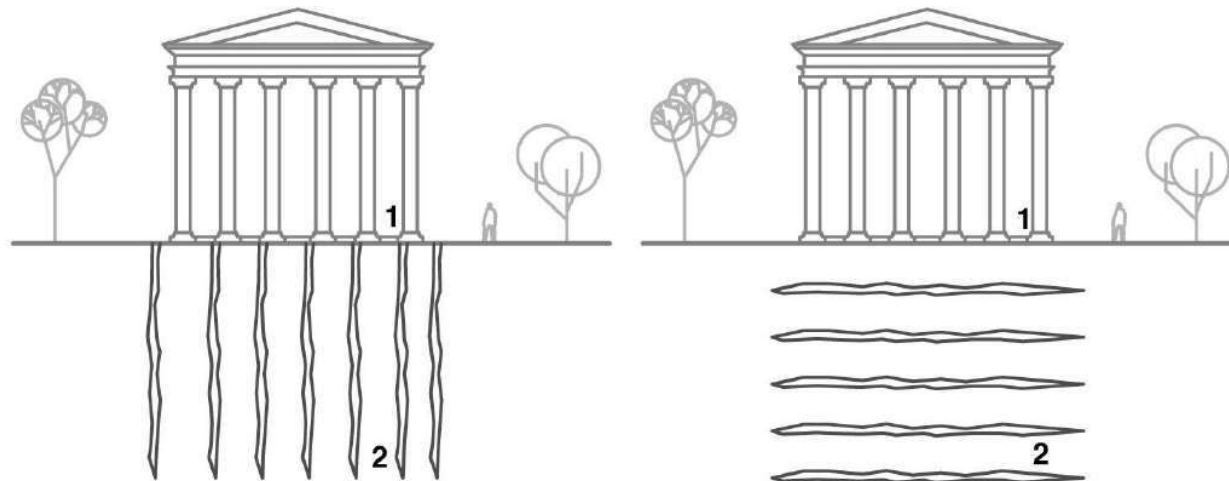
**Inyecciones en suelos  
normalmente  
consolidados**

**Inyecciones en suelos  
pre-consolidados**

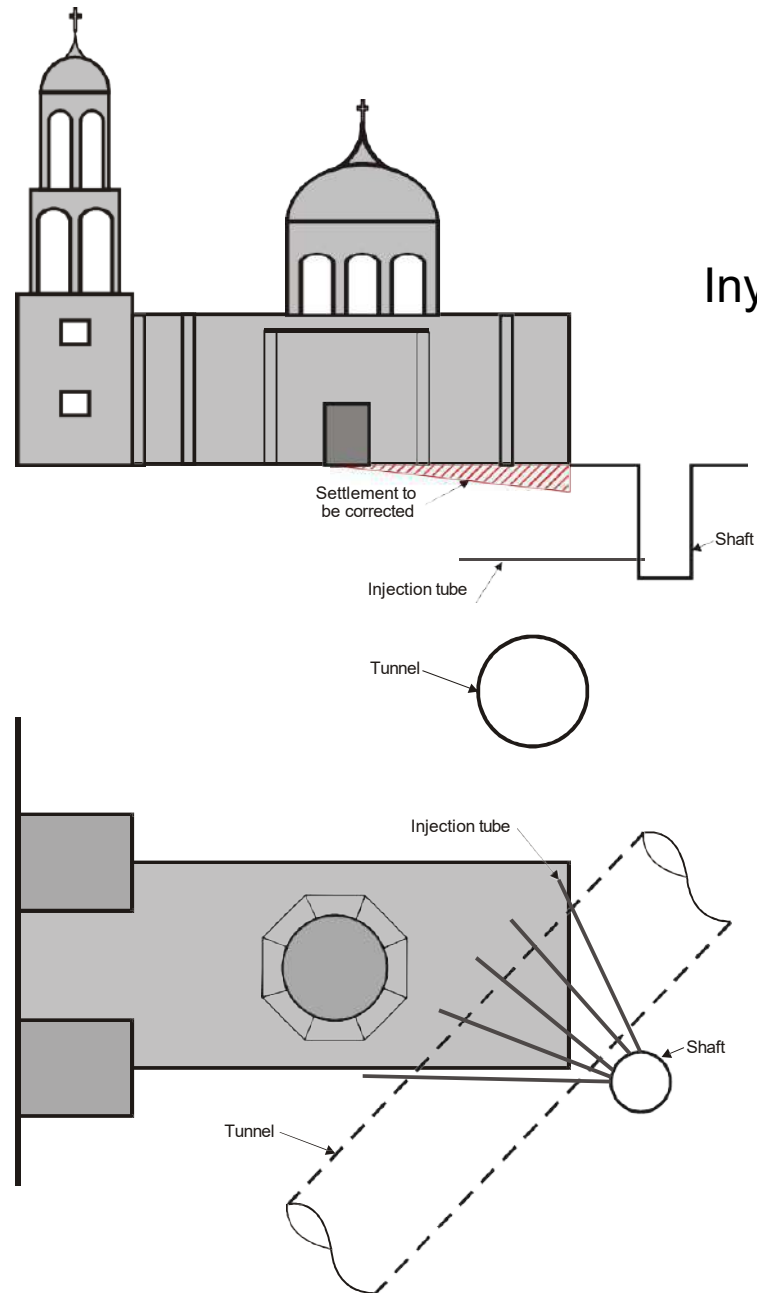
## Inyecciones de compensación

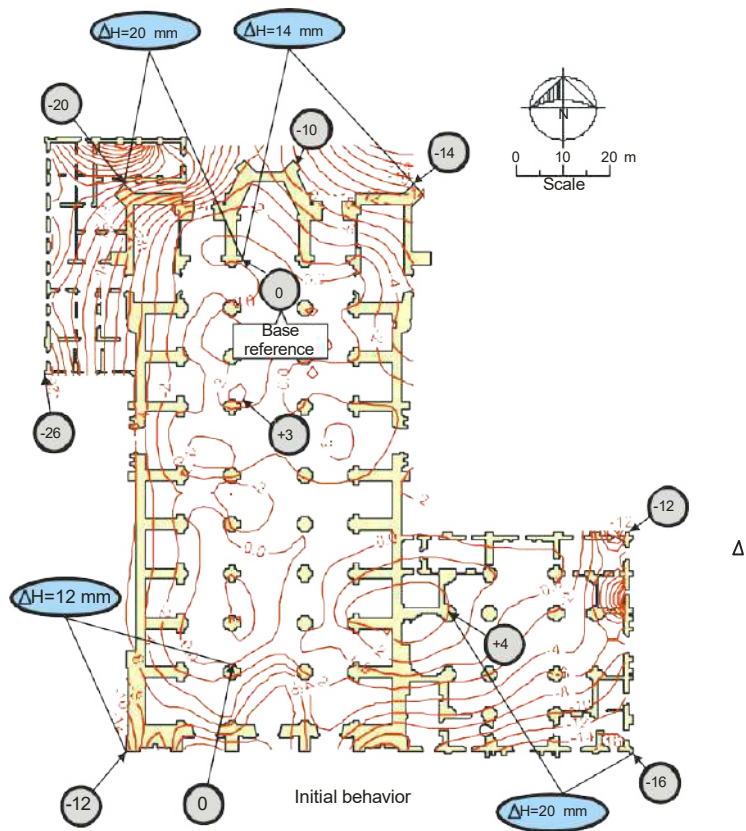
a) Measurements from January 7, 1991 to September 2, 1991

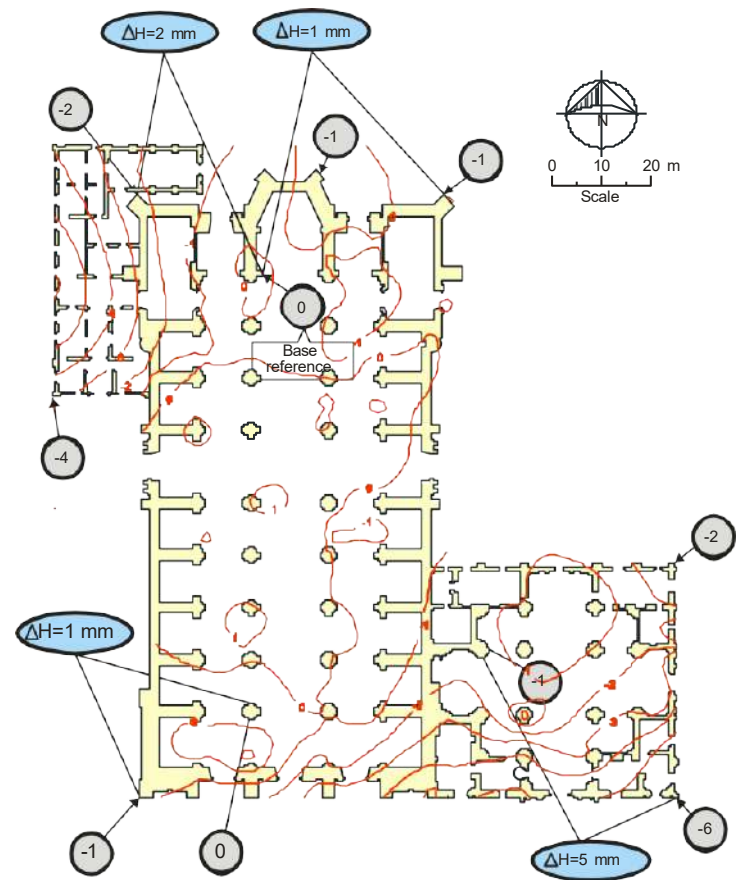
b) Measurements from 29 May 2009 to 24 October 2012

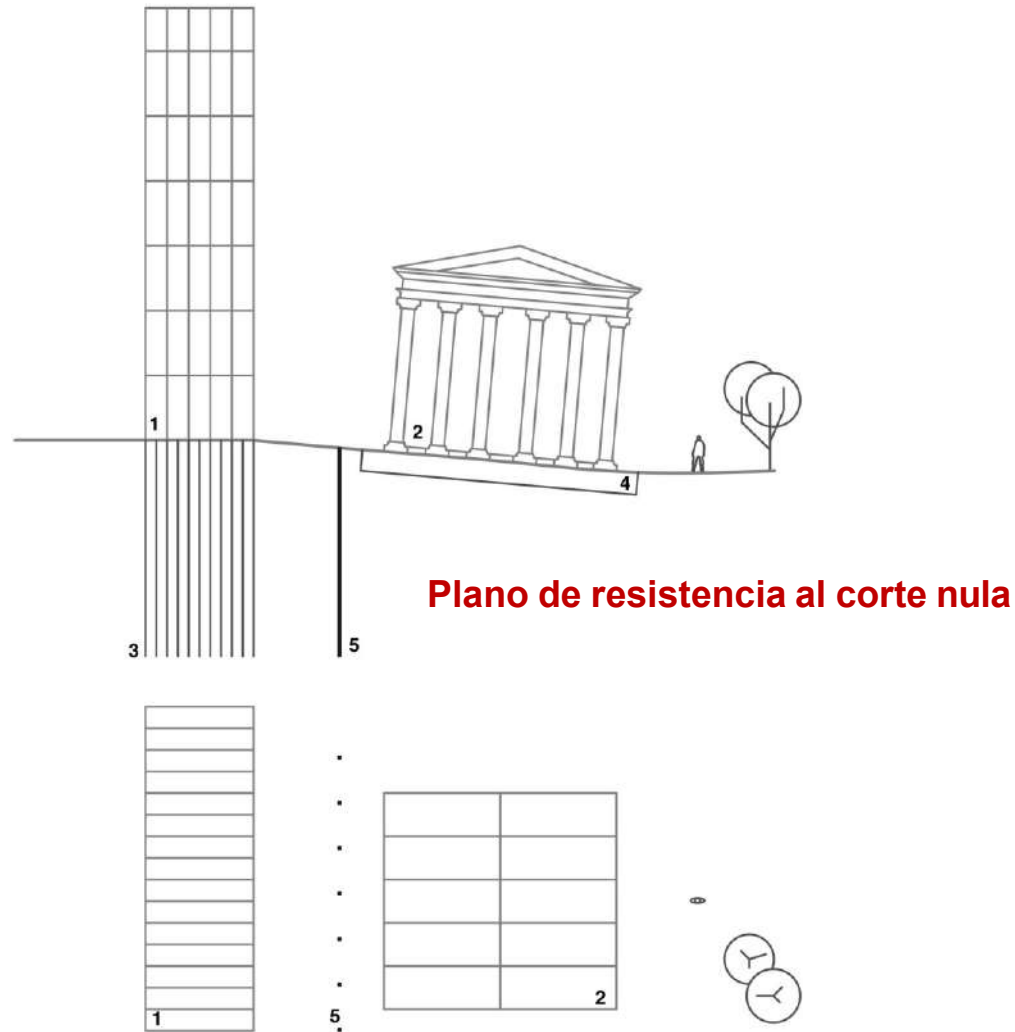
**Edificio moderno apoyado en pilotes de punta en un sitio  
sujeto a hundimiento regional: emersion aparente**

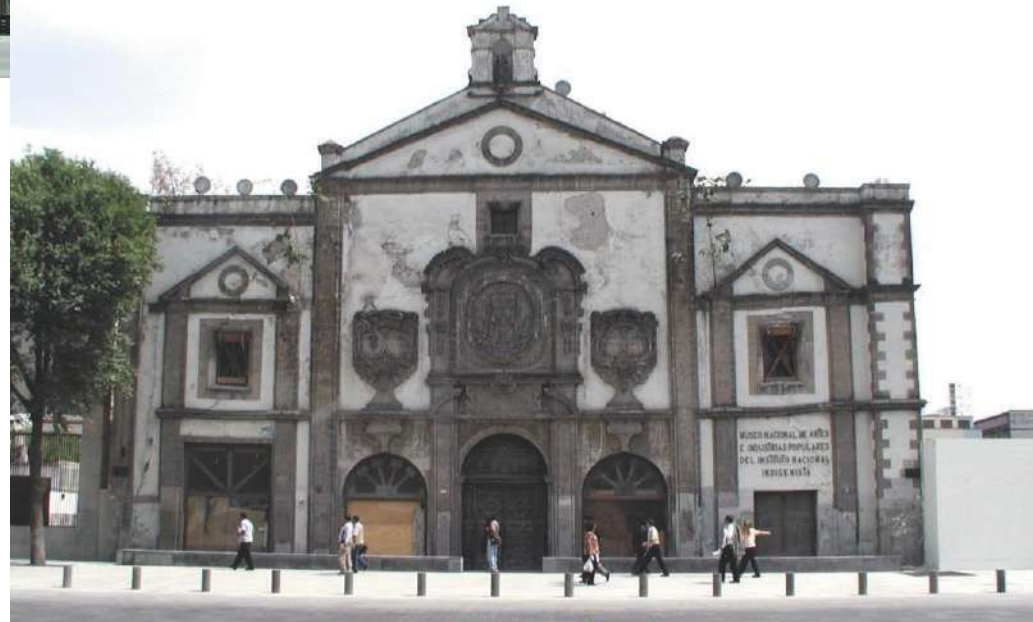
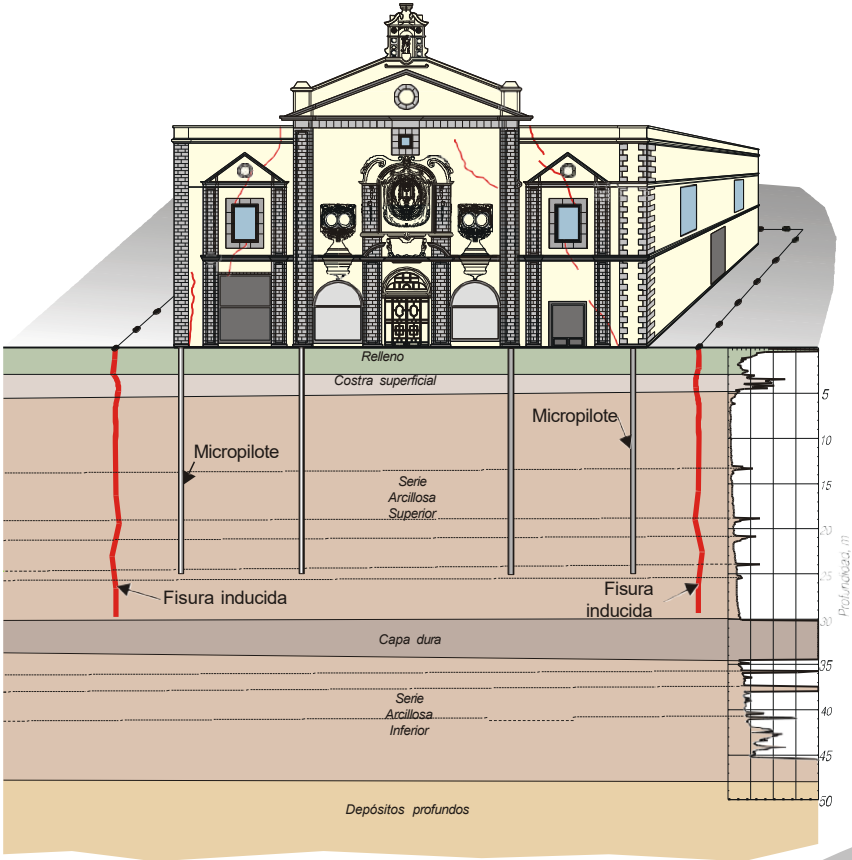
Fig. 19 Recimentación del Templo de Corpus Christi

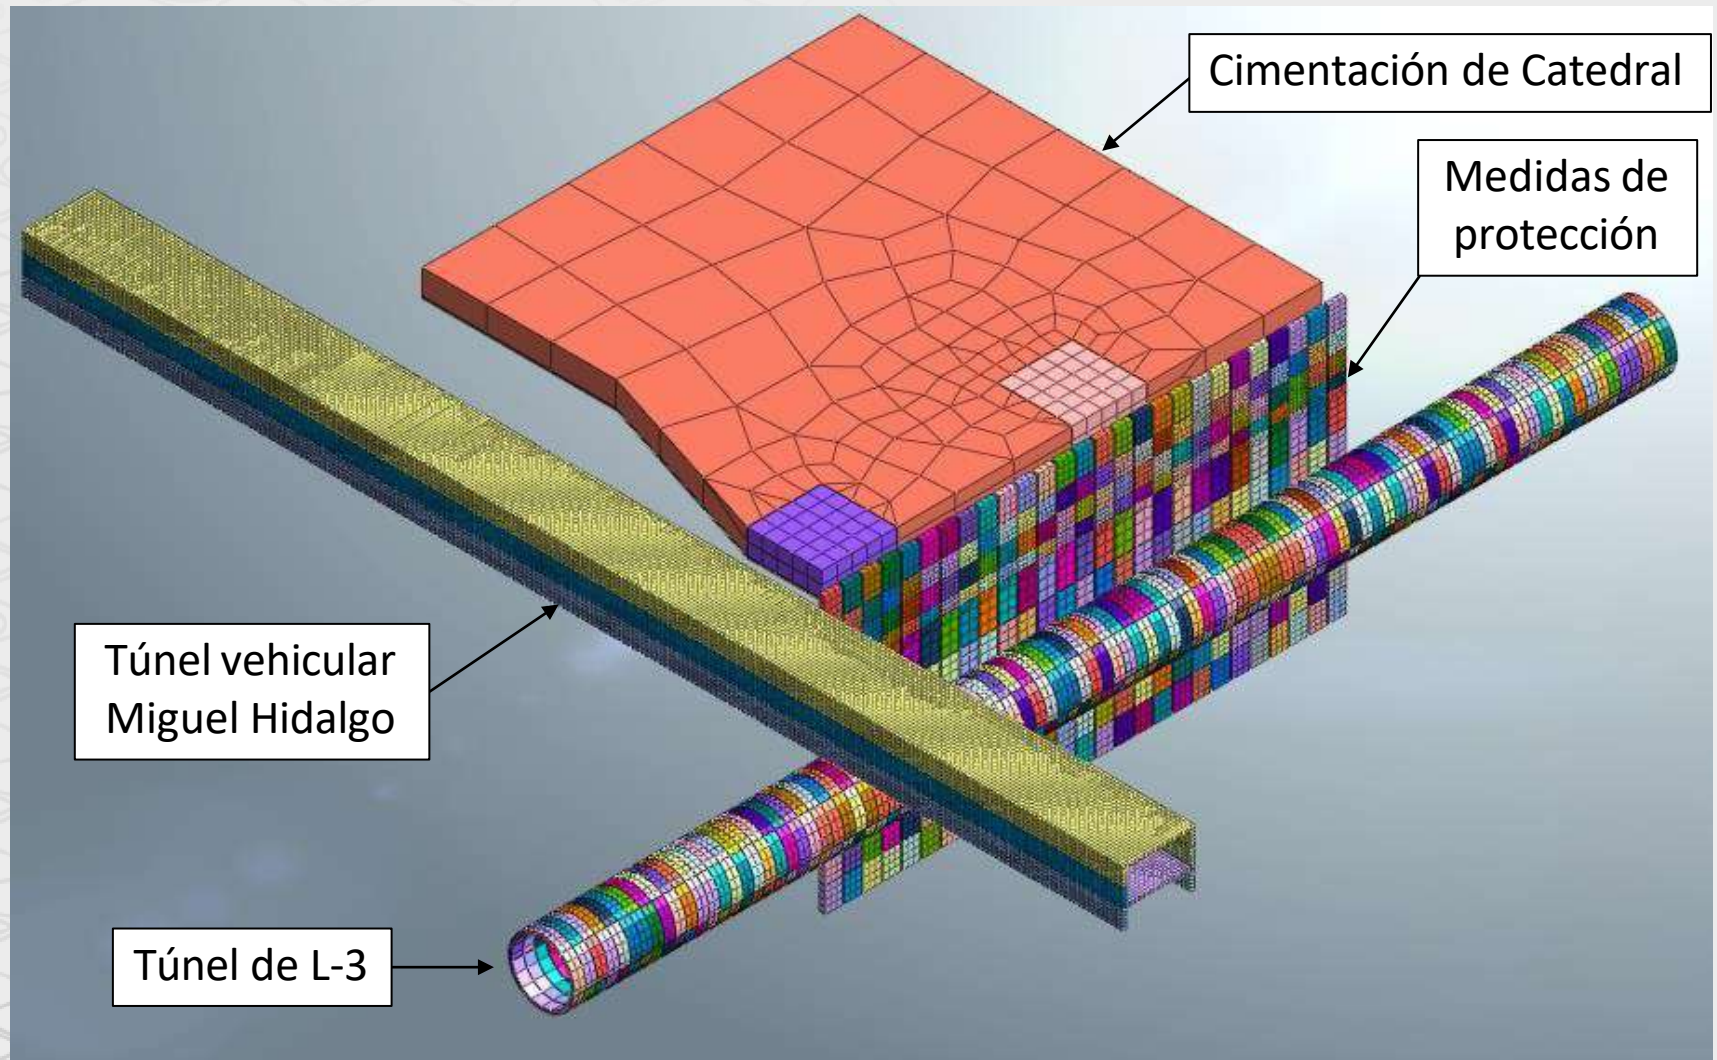
# Modelo numérico
