Congreso  
Internacional de  
**Ingeniería Civil**  
en Ciudades Patrimonio Mundial

# Aspectos geotécnicos para la conservación de edificios patrimoniales

Efraín Ovando Shelley  
Instituto de Ingeniería  
Universidad Nacional Autónoma de México

20 de octubre, 2022

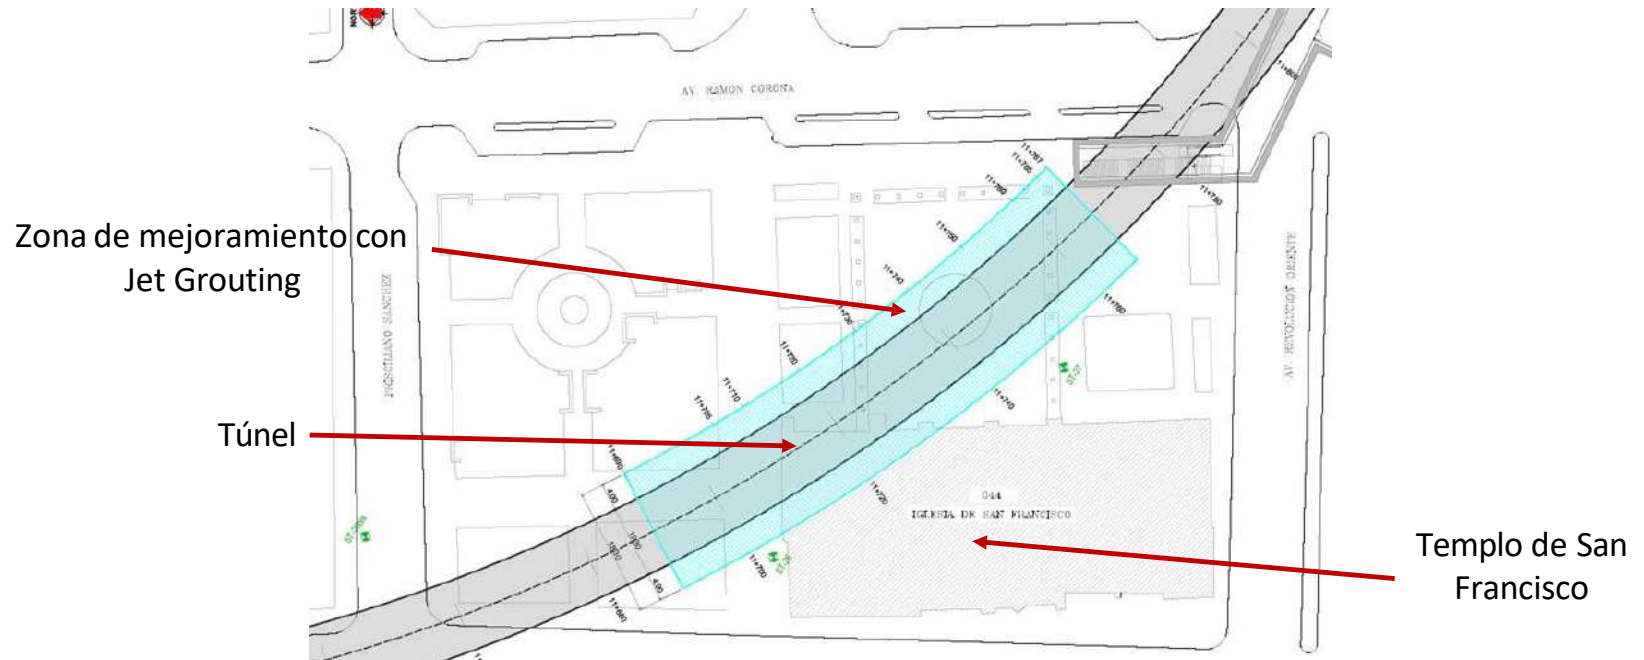
## Trazo del túnel respecto al Templo de San Francisco

Templo erigido en 1550

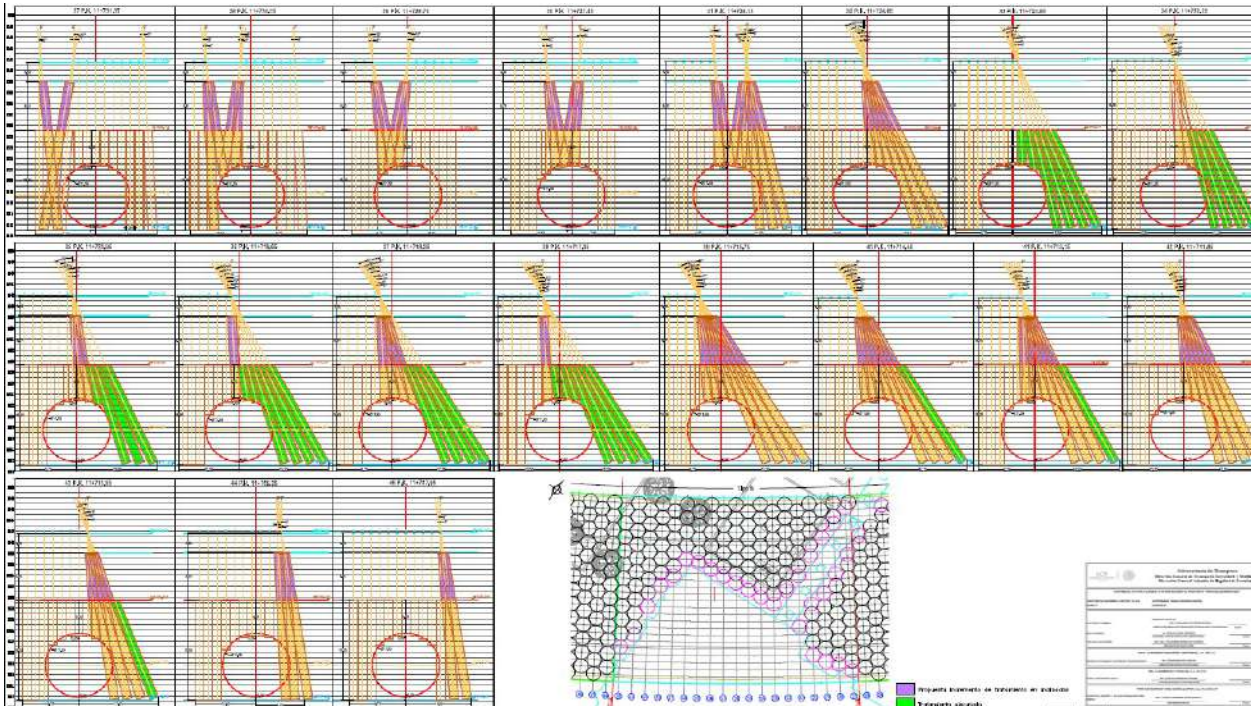
## Medidas de protección con Jet Grouting

Fuente Sener

La protección va 2 m por debajo del túnel y 4 m radiales a la excavación, el túnel en esta zona tiene una cobertura a la clave de 19 m

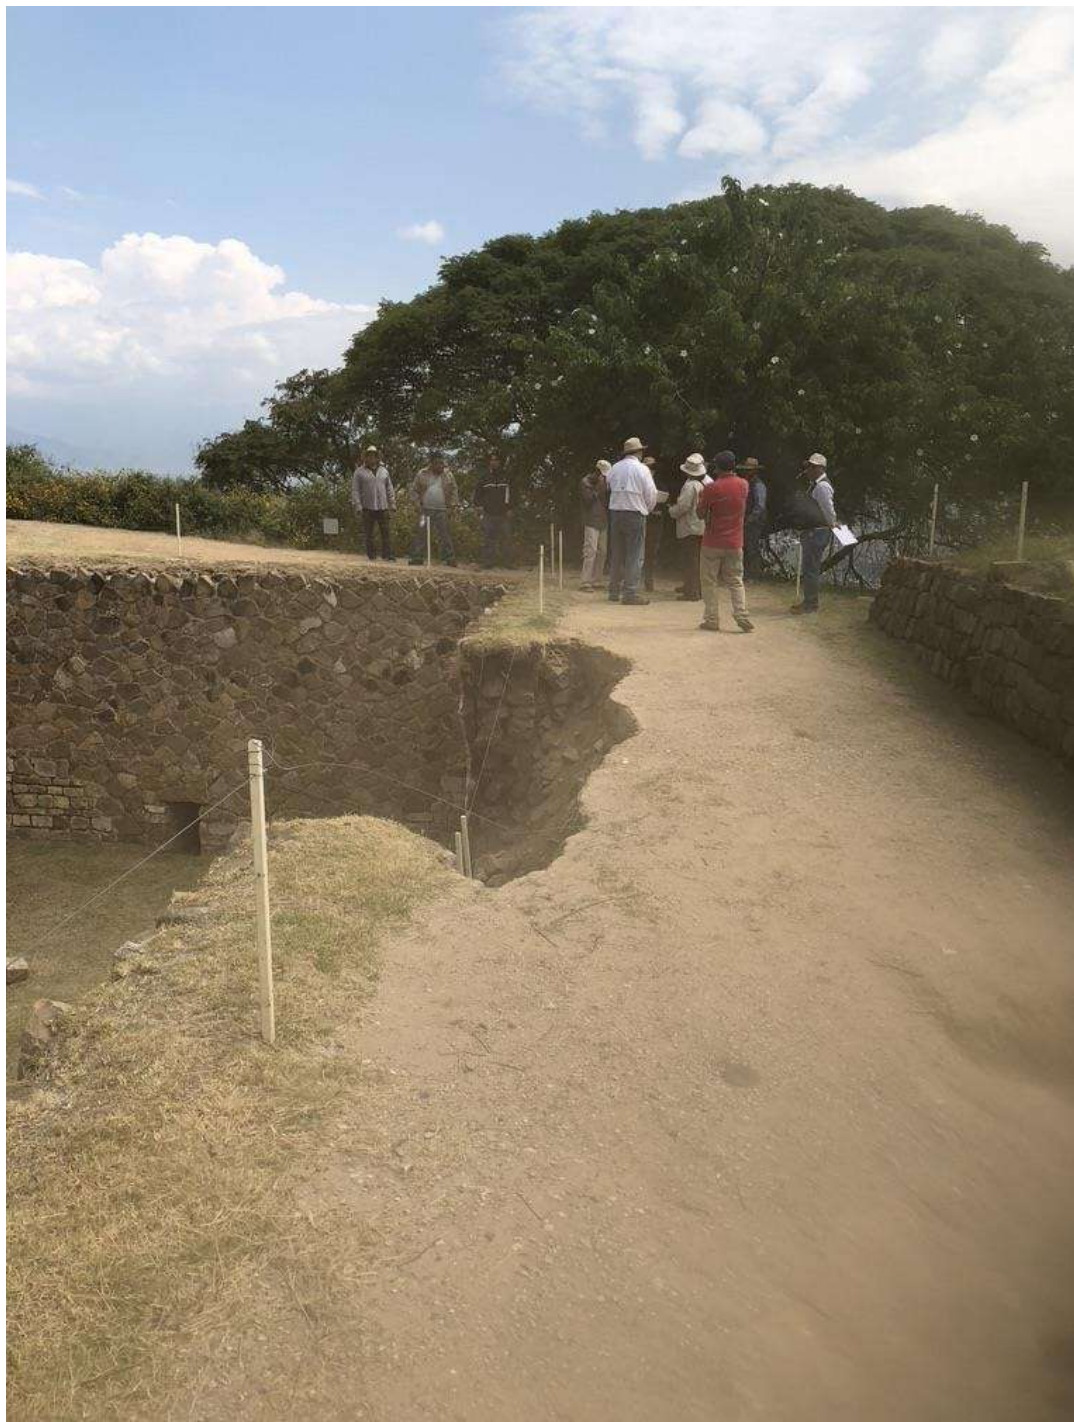
**Monte Albán, Oaxaca**  
**Daños ocasionados por los temblores de 2017**

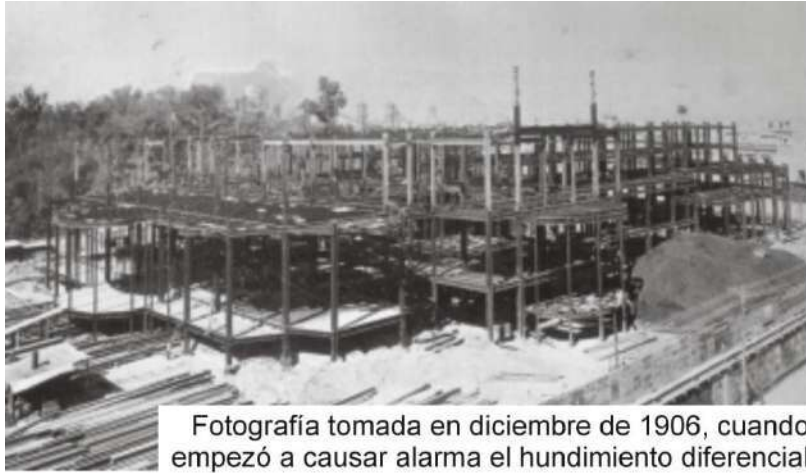
Fotografía tomada en diciembre de 1906, cuando empezó a causar alarma el hundimiento diferencial

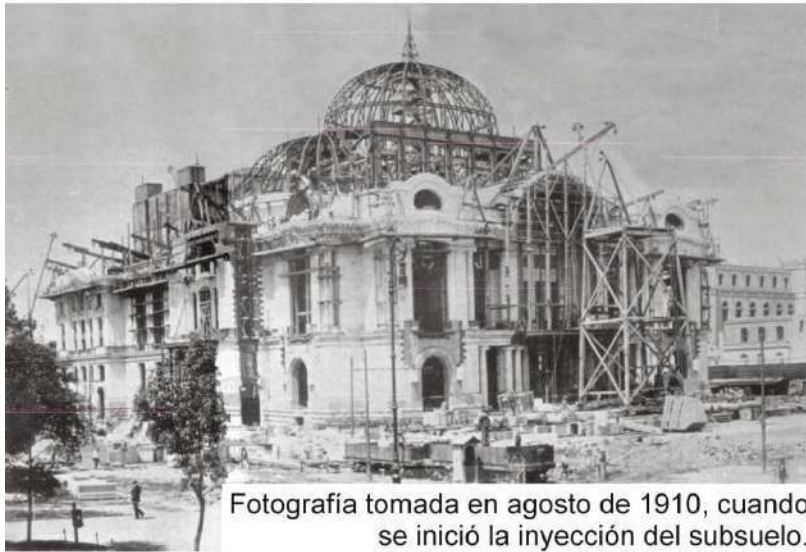
Fotografía tomada en agosto de 1910, cuando se inició la inyección del subsuelo.

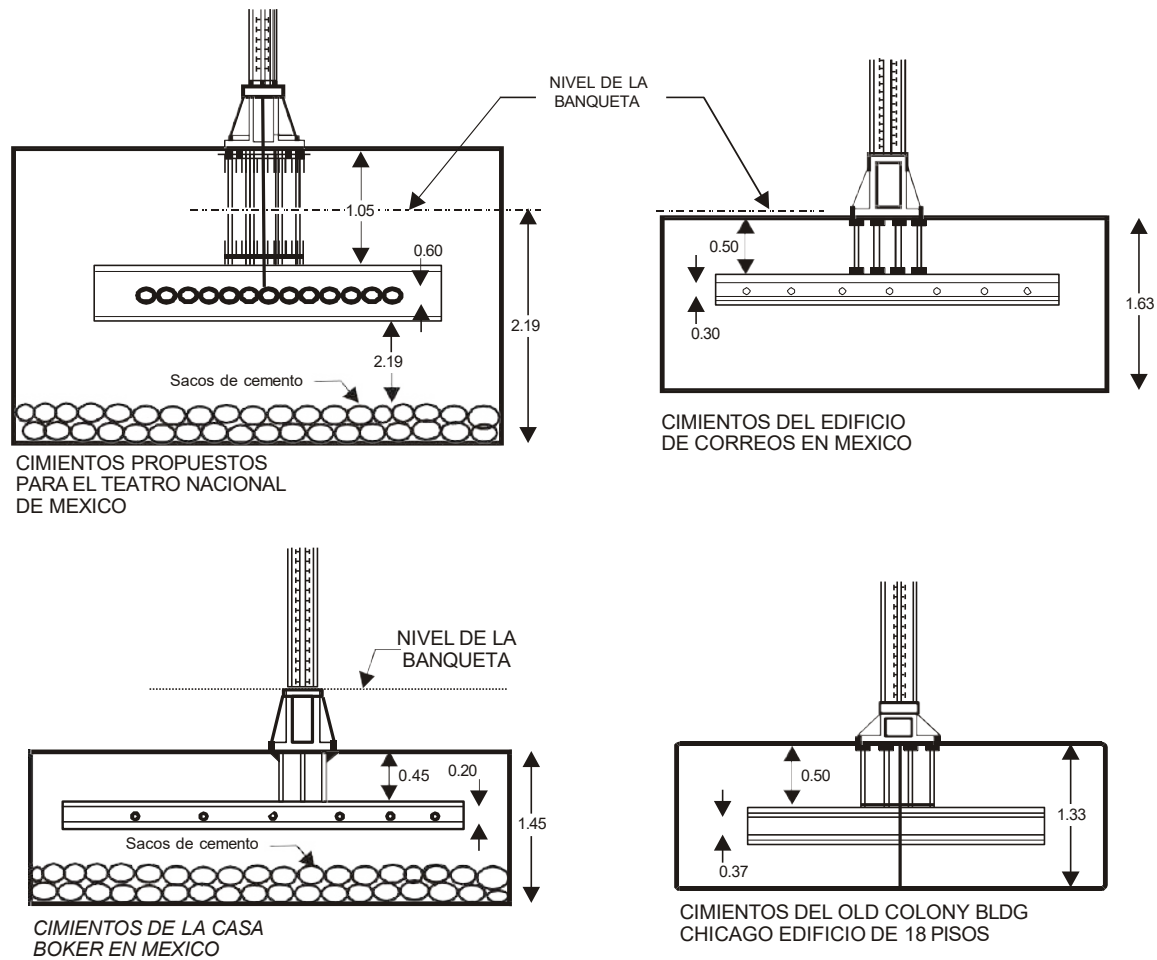
*Fig. 11 Cimentación tipo “steel grillage”, dibujo copiado de un informe de Adamo Boari*

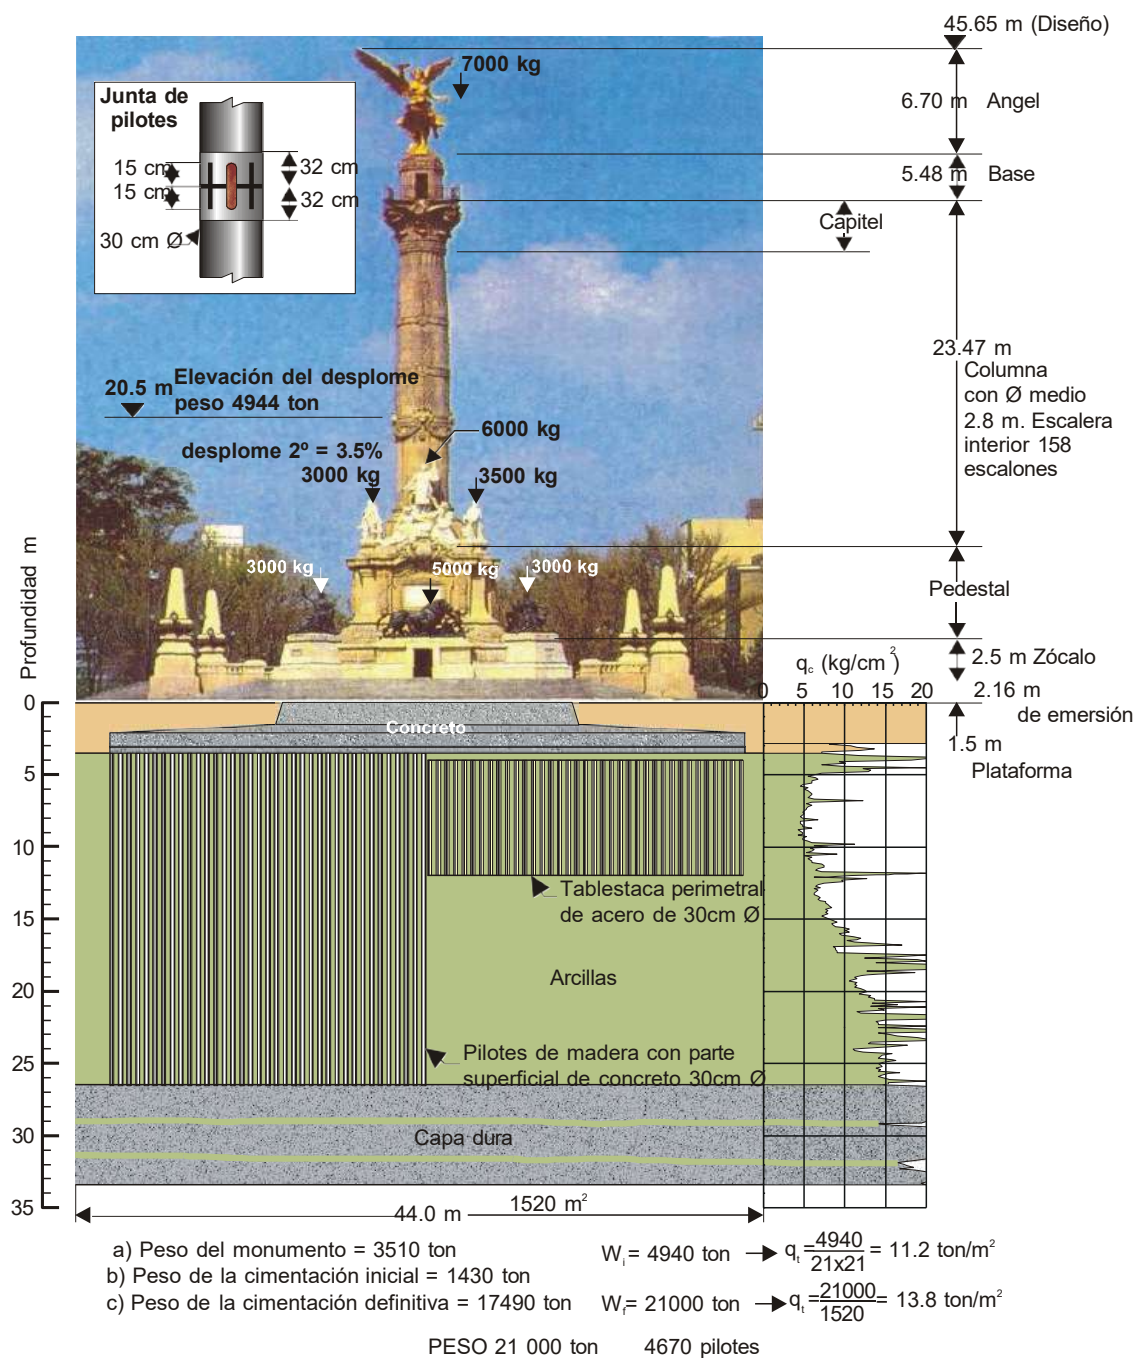
**Fig. 12 Columna de la Independencia**

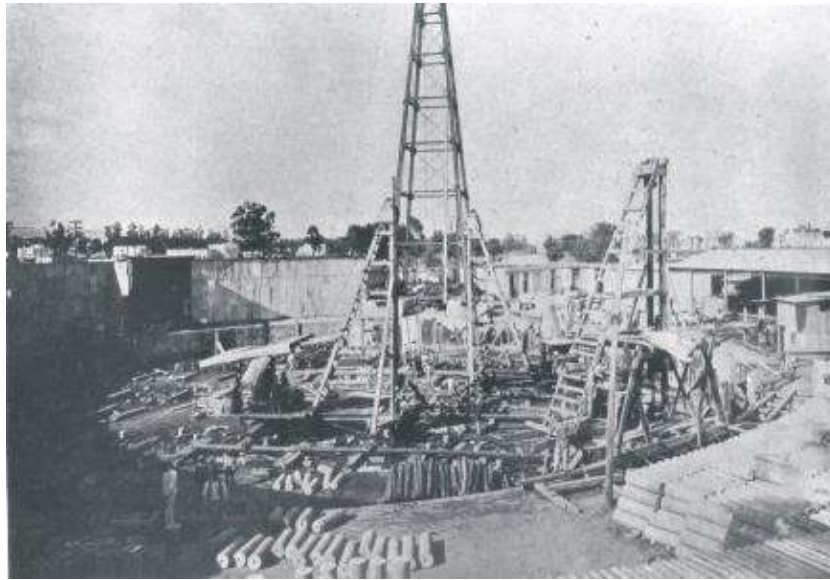
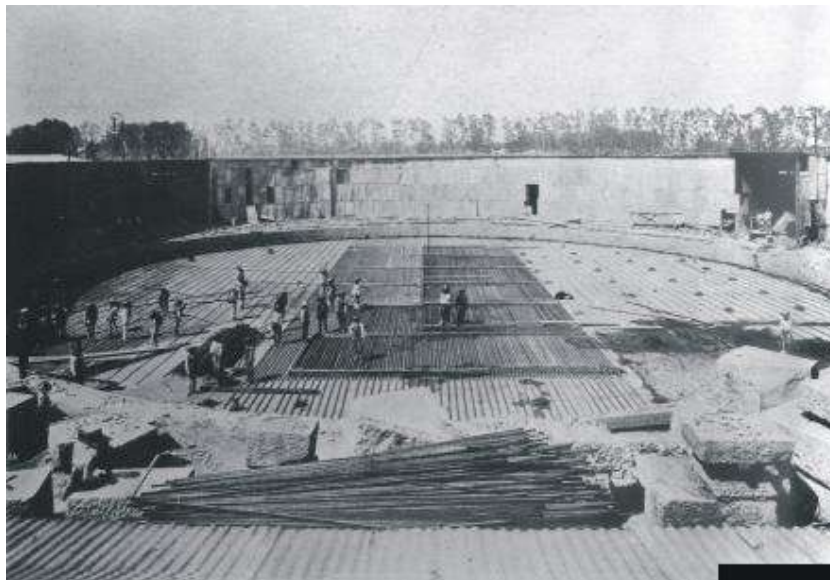
*Fig. 13 Hincado de pilotes y construcción de la losa*

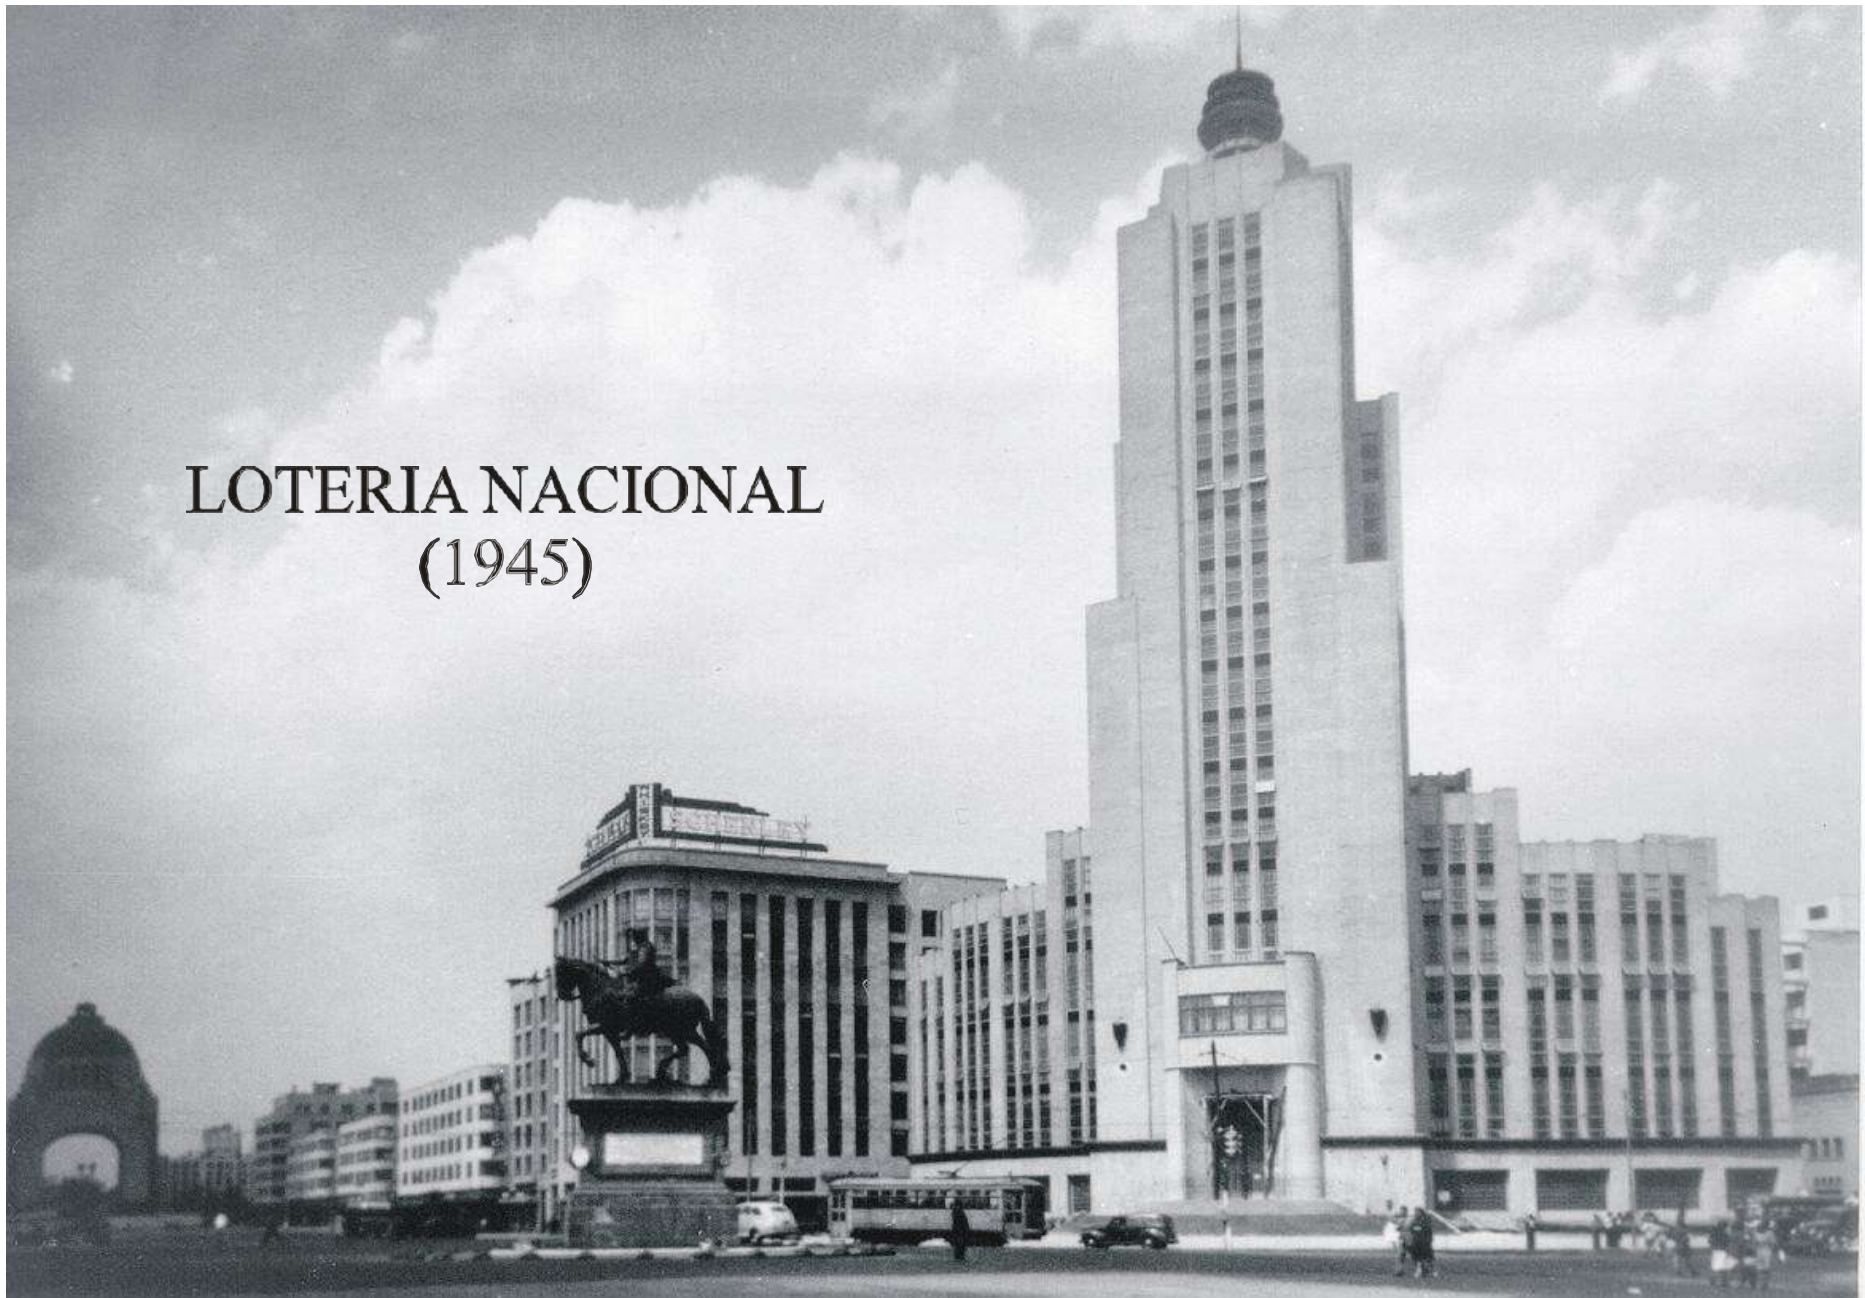
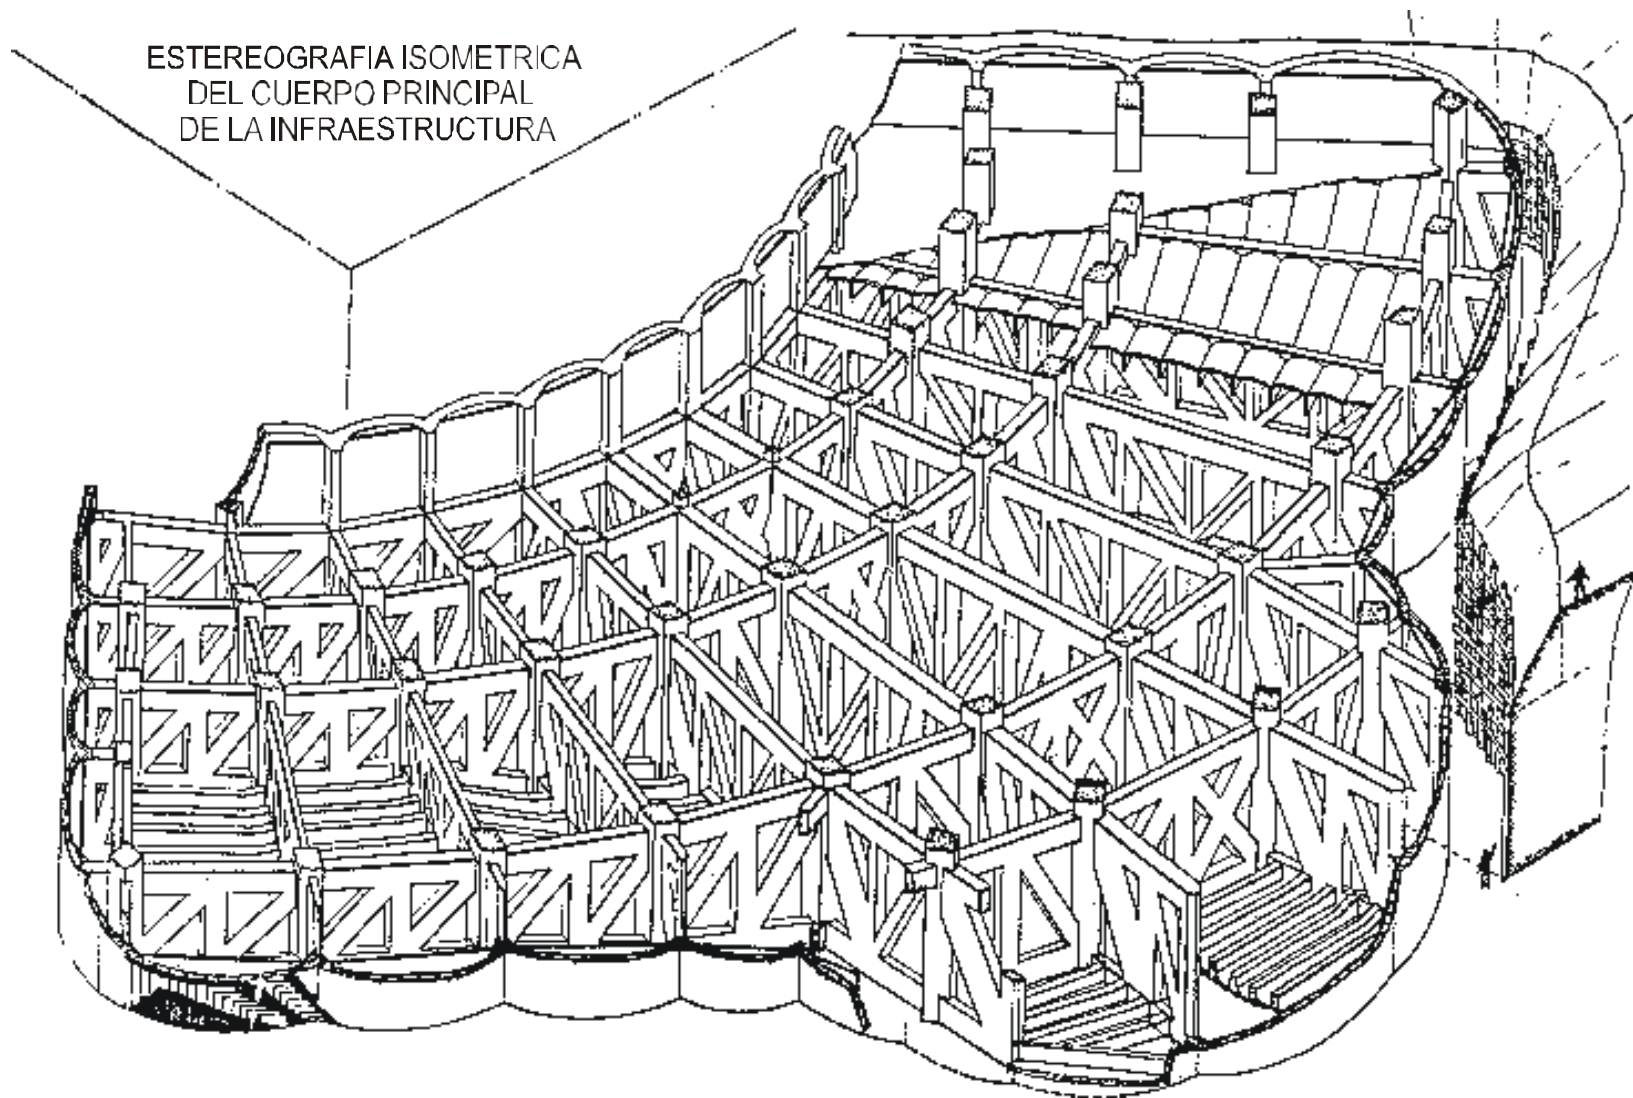
*Fig. 19 Estructura de cimentación de la Lotería Nacional*

LOTERIA NACIONAL  
(1945)

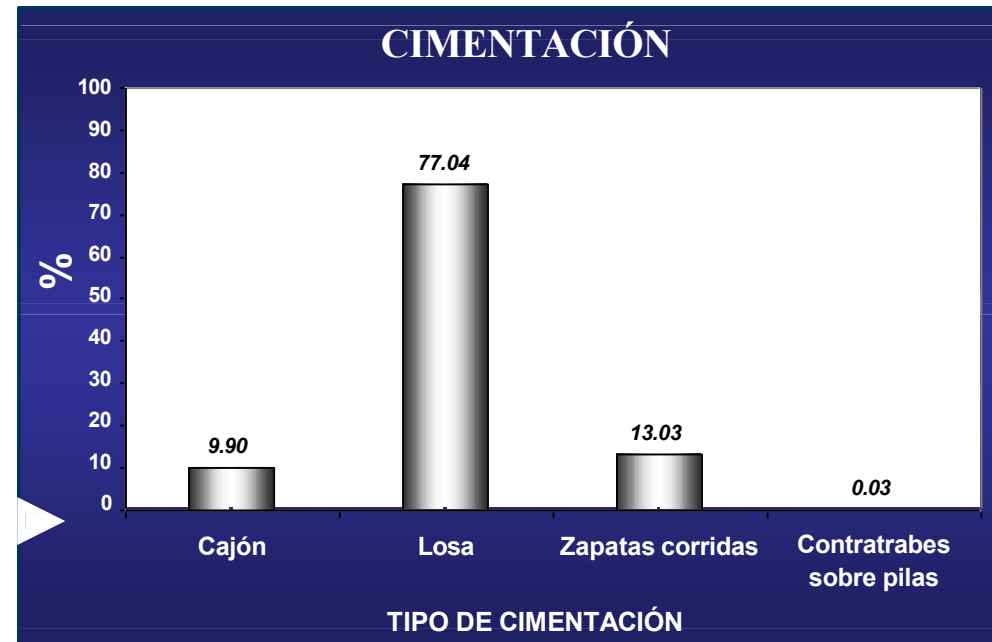
## Tipos de cimentación empleados en la zona lacustre de la cuenca de México

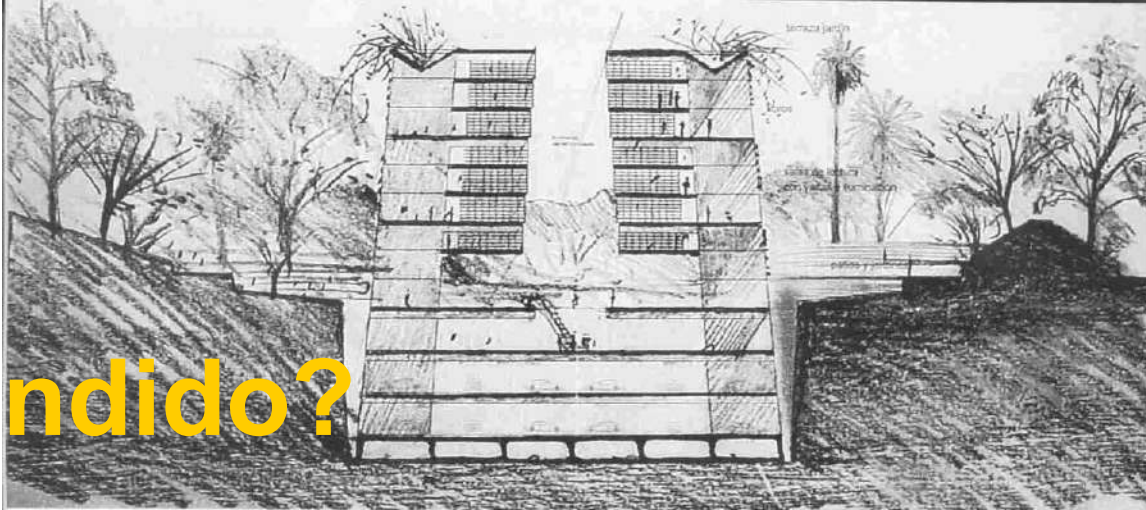
Cimentaciones en unidades habitacionales del Infonavit
